Resumen de inspección

Superficie horizontal	10.05 m ²
Superficie vertical	5.84 m ²
Superficie total	15.89 m ²
Total discontinuidades encontradas	171
Superficie con discontinuidades	0.0 (0.0%)
Superficie libre de discontinuidades	15.89 (100.0%)

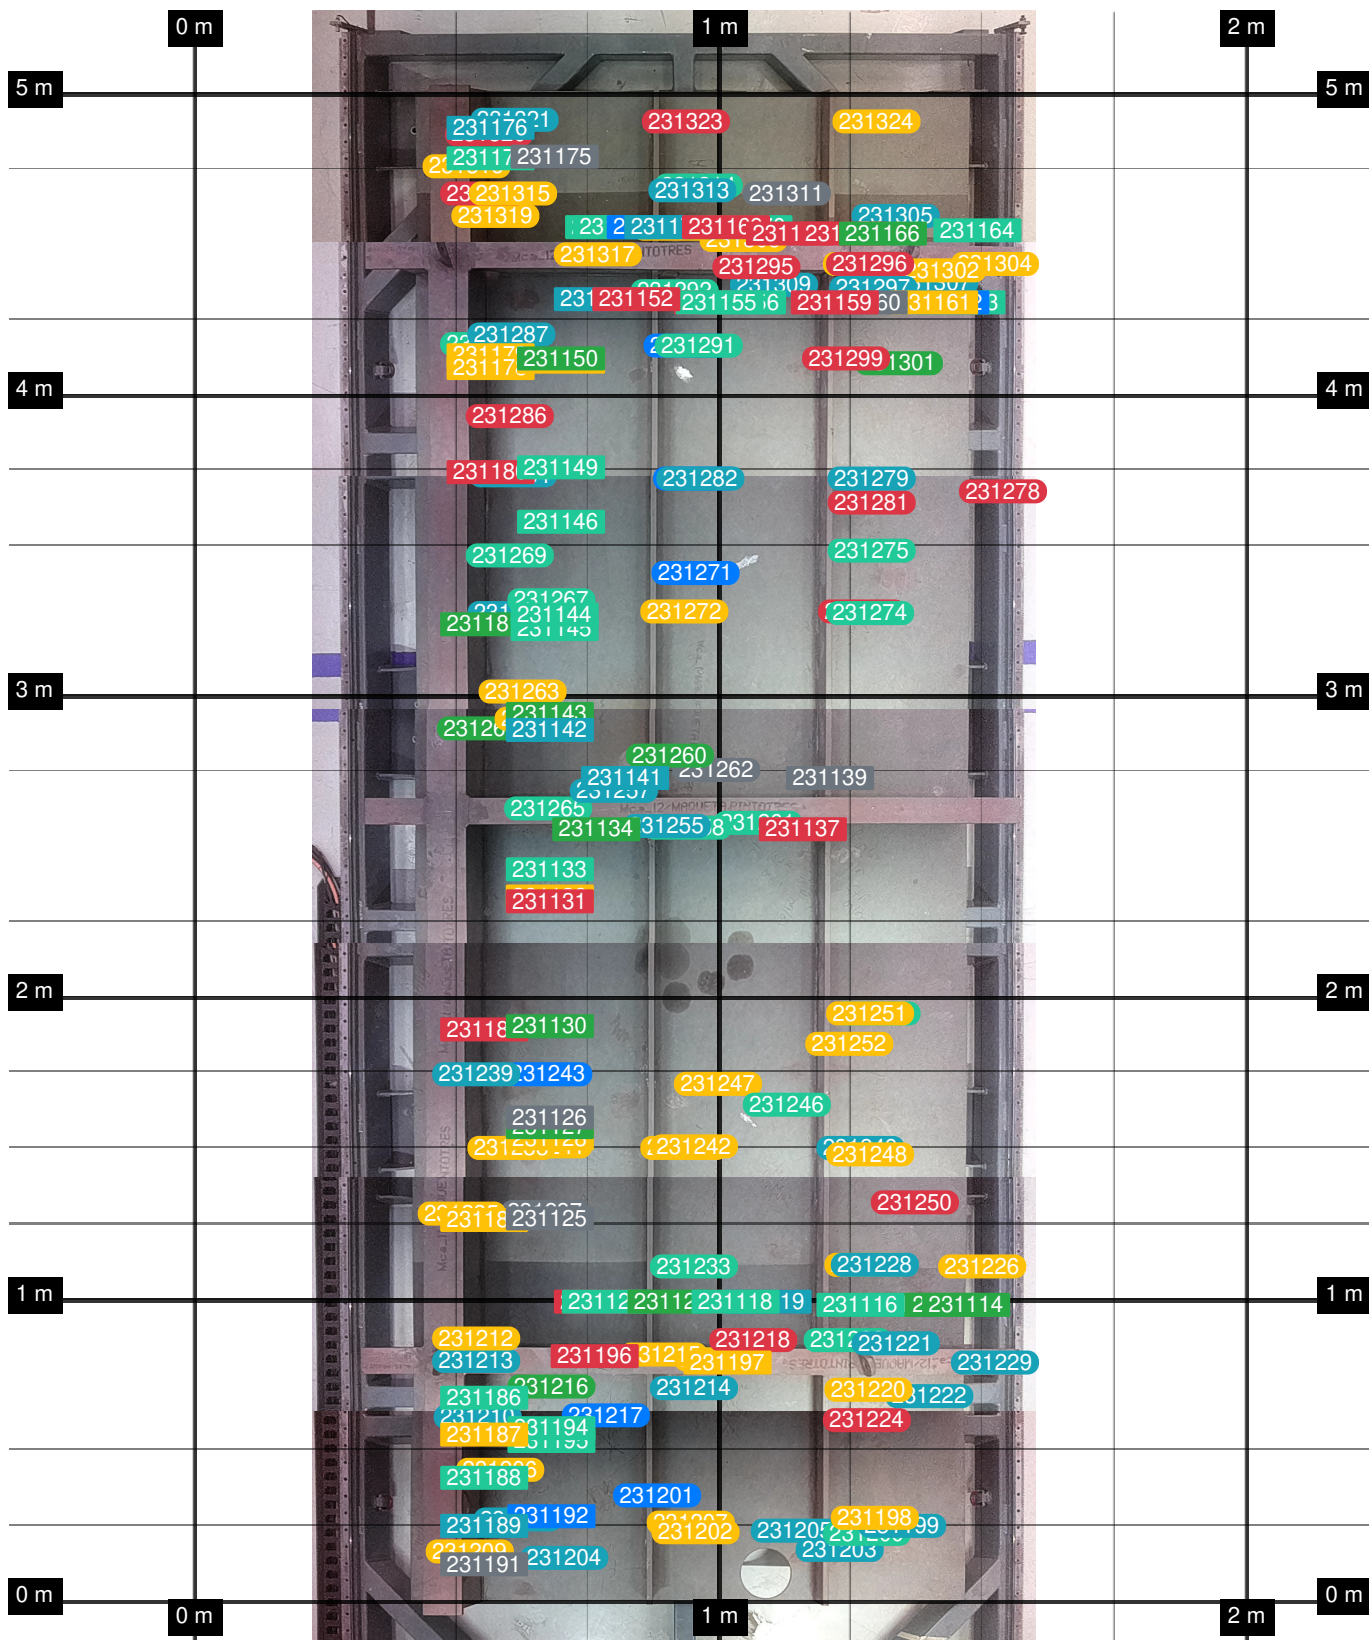
Plano pieza

Id		Tipo de discontinuidad	Tamaño	Posición
231324		<p style="text-align: center;">IV-5</p> <p style="text-align: center;">Daños por procesos térmicos donde el RPT se degrada dejando material que no está firmemente adherido.</p> <p style="text-align: center;">□</p>	0.0 m ²	<p style="text-align: center;">X: 5.63 Y: -0.51 Z: -</p>
231323		<p style="text-align: center;">IV-4</p> <p style="text-align: center;">Depósitos de óxido férrico débilmente adherido.</p> <p style="text-align: center;">□</p>	0.0 m ²	<p style="text-align: center;">X: 5.63 Y: 0.13 Z: -</p>
231321		<p style="text-align: center;">IV-6</p> <p style="text-align: center;">Residuos metálicos adheridos a la superficie, provenientes de operaciones adyacentes de fabricación y montaje.</p> <p style="text-align: center;">□</p>	0.0 m ²	<p style="text-align: center;">X: 5.63 Y: 0.72 Z: -</p>
231320		<p style="text-align: center;">IV-4</p> <p style="text-align: center;">Depósitos de óxido férrico débilmente adherido.</p> <p style="text-align: center;">□</p>	0.0 m ²	<p style="text-align: center;">X: 5.58 Y: 0.81 Z: -</p>
