Resumen de inspección

Superficie horizontal	10.05 m ²
Superficie vertical	5.84 m ²
Superficie total	15.89 m ²
Total discontinuidades encontradas	311
Superficie con discontinuidades	2.09 (13.153%)
Superficie libre de discontinuidades	13.8 (86.847%)

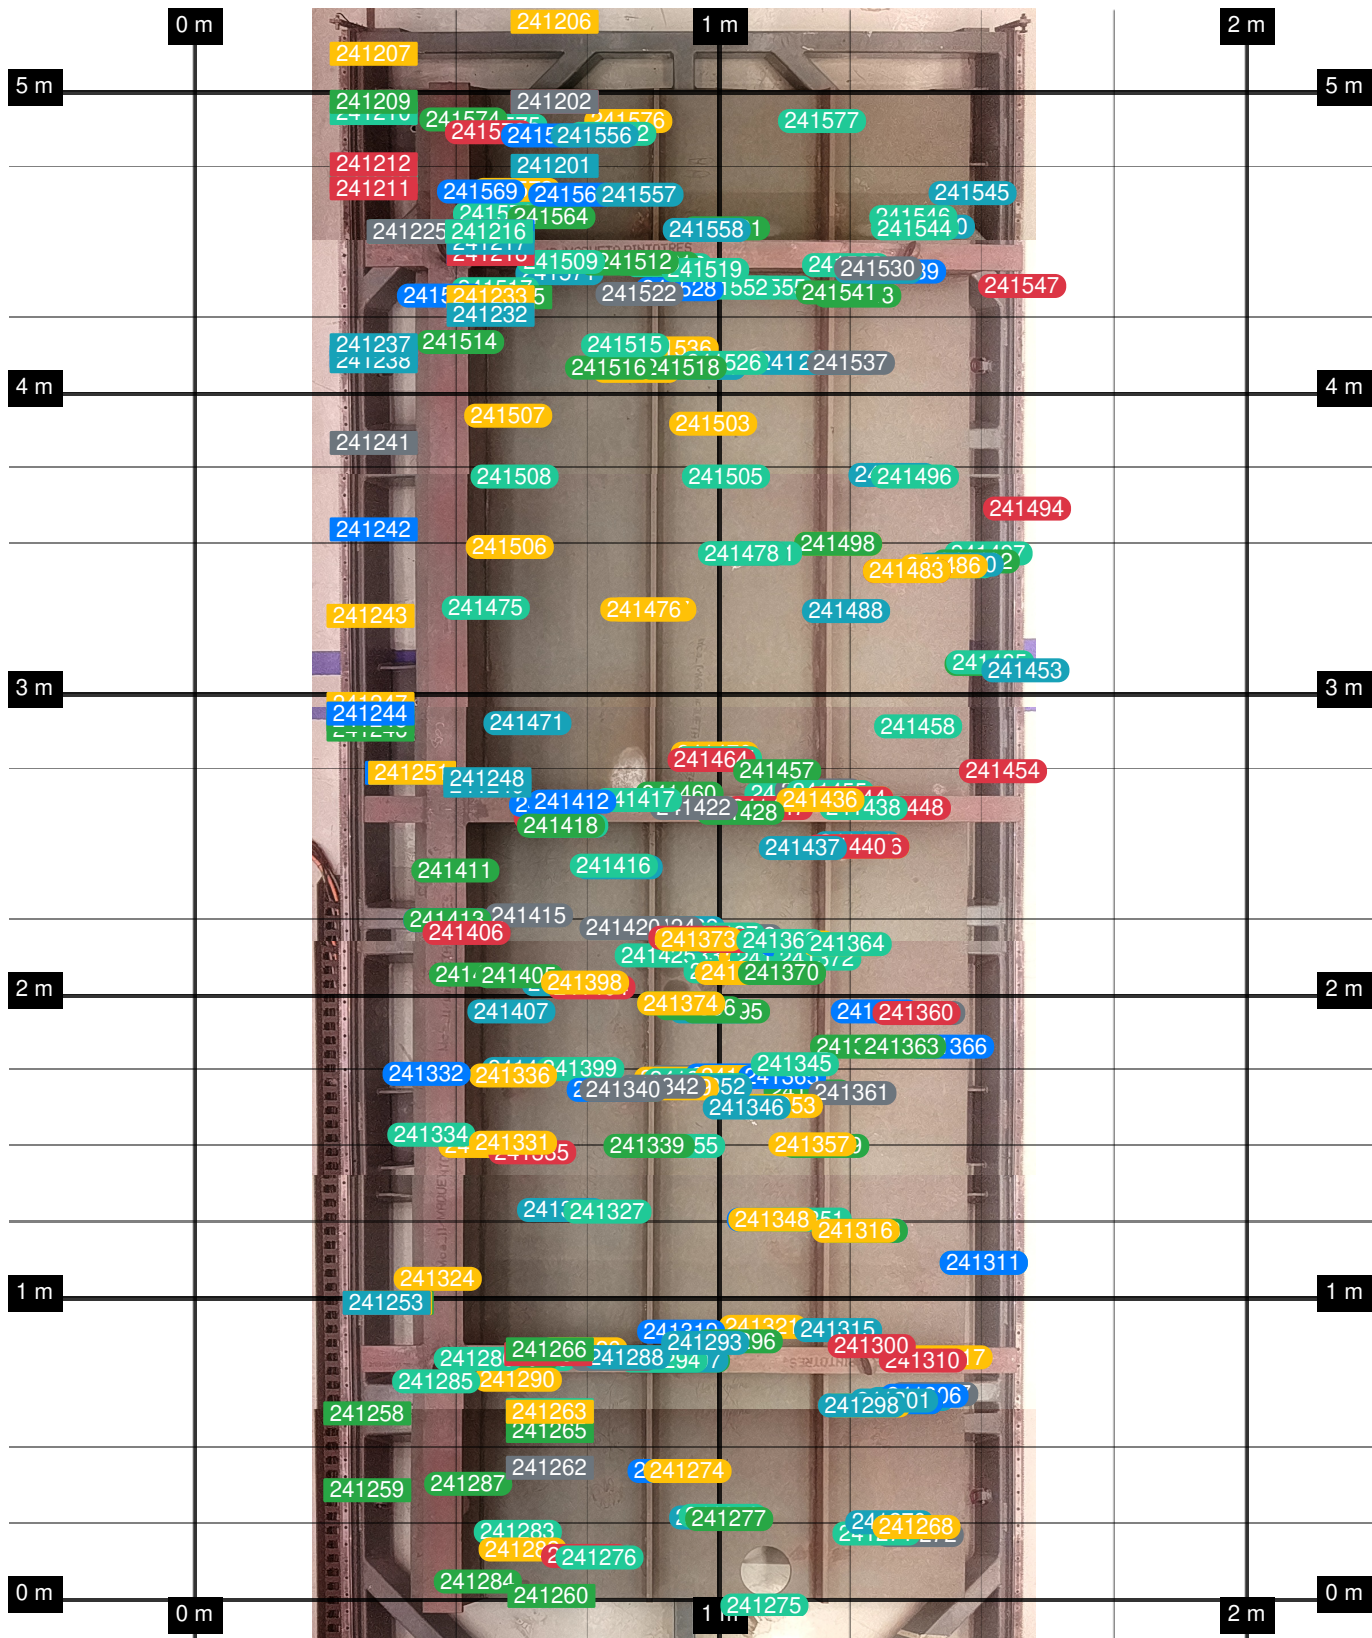
Plano pieza

Tipo de discontinuidad	Cantidad	Superficie
	IV-1A Rayaduras, marcas, daños por impacto, abrasión o zonas de metal expuestas con apariencia metálica y libre de productos de óxido o con trazas firmemente adheridas.	67	449314.6 mm ²
	IV-1B Rayaduras o zonas de metal expuestas con productos de óxido débilmente adherido.	28	224612.6 mm ²
	IV-2 Marcas de aceite o grasa. Suciedades o todo tipo de contaminantes solubles.	31	188524.55 mm ²
	IV-3 Depósitos de sales de zinc débilmente adheridas.	53	383396.44 mm ²
	IV-4 Depósitos de óxido férrico débilmente adherido.	33	190625.51 mm ²
	IV-5 Daños por procesos térmicos donde el RPT se degrada dejando material que no está firmemente adherido.	51	333590.63 mm ²
	IV-6 Residuos metálicos adheridos a la superficie, provenientes de operaciones adyacentes de fabricación y montaje.	48	324767.32 mm ²
	SOLD Soldaduras y áreas adyacentes	0	0.0 mm ²
