Resumen de inspección

Tipología de discontinuidades

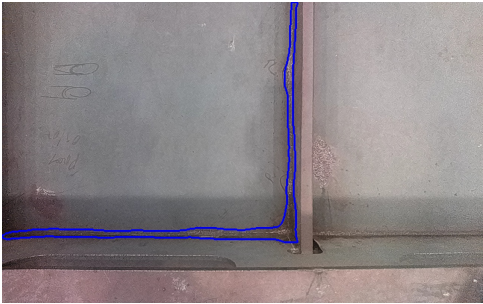
Id		Tipo de discontinuidad	Tamaño	Posición
283590		<p style="text-align: center;">IV-4</p> <p style="text-align: center;">Depósitos de óxido férrico débilmente adherido.</p>

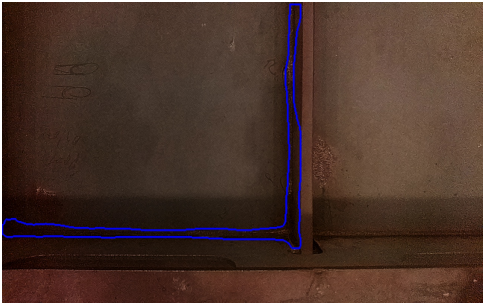
0.0186 m ²	<p>X: 5.39 Y: -0.22 Z: 0.35</p>
283589		<p style="text-align: center;">IV-1B</p> <p style="text-align: center;">Rayaduras o zonas de metal expuestas con productos de óxido débilmente adherido.</p>

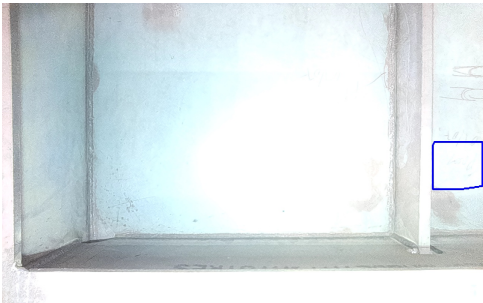
0.0245 m ²	<p>X: 5.38 Y: -0.23 Z: 0.36</p>
283587		<p style="text-align: center;">IV-4</p> <p style="text-align: center;">Depósitos de óxido férrico débilmente adherido.</p>

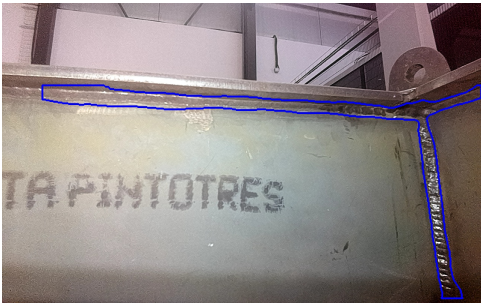
Id		Tipo de discontinuidad	Tamaño	Posición
283586		<p style="text-align: center;">IV-1B</p> <p>Rayaduras o zonas de metal expuestas con productos de óxido débilmente adherido.</p>

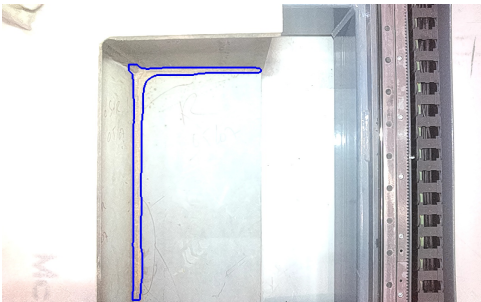
0.0066 m ²	<p>X: 5.22 Y: 0.54 Z: 0.26</p>
283585		<p style="text-align: center;">IV-6</p> <p>Residuos metálicos adheridos a la superficie, provenientes de operaciones adyacentes de fabricación y montaje.</p>

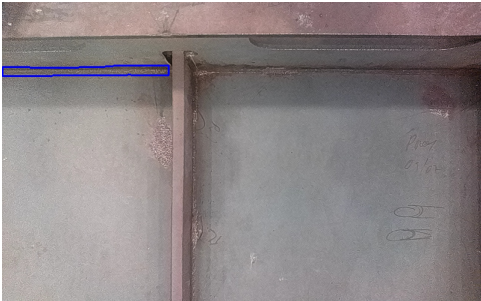
0.013 m ²	<p>X: 3.51 Y: 0.46 Z: 0.06</p>
283584		<p style="text-align: center;">IV-1B</p> <p>Rayaduras o zonas de metal expuestas con productos de óxido débilmente adherido.</p>

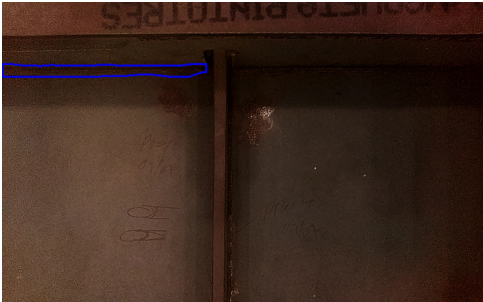
Id		Tipo de discontinuidad	Tamaño	Posición
283583		<p style="text-align: center;">IV-1A</p> <p>Rayaduras, marcas, daños por impacto, abrasión o zonas de metal expuestas con apariencia metálica y libre de productos de óxido o con trazas firmemente adheridas.</p>

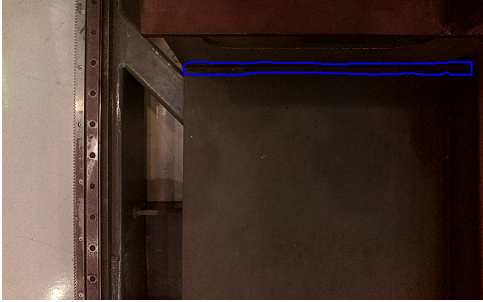
0.0102 m ²	<p>X: 5.18 Y: -0.13 Z: 0.33</p>
283582		<p style="text-align: center;">IV-1B</p> <p>Rayaduras o zonas de metal expuestas con productos de óxido débilmente adherido.</p>

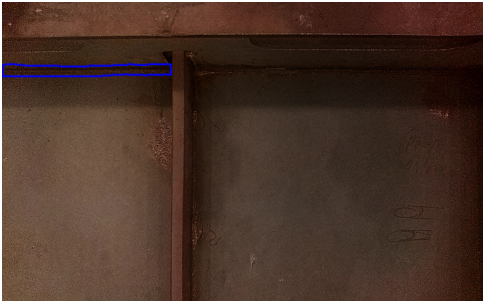
0.0143 m ²	<p>X: 5.18 Y: -0.77 Z: 0.31</p>
283581		<p style="text-align: center;">IV-6</p> <p>Residuos metálicos adheridos a la superficie, provenientes de operaciones adyacentes de fabricación y montaje.</p>

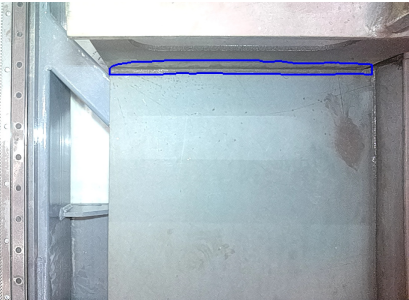
Id		Tipo de discontinuidad	Tamaño	Posición
283580		<p style="text-align: center;">IV-6</p> <p>Residuos metálicos adheridos a la superficie, provenientes de operaciones adyacentes de fabricación y montaje.</p>

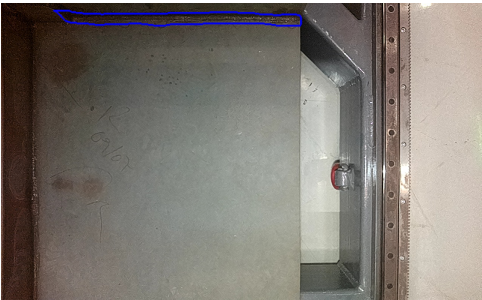
0.0146 m ²	<p>X: 5.17 Y: -0.79 Z: 0.32</p>
283578		<p style="text-align: center;">IV-1B</p> <p>Rayaduras o zonas de metal expuestas con productos de óxido débilmente adherido.</p>

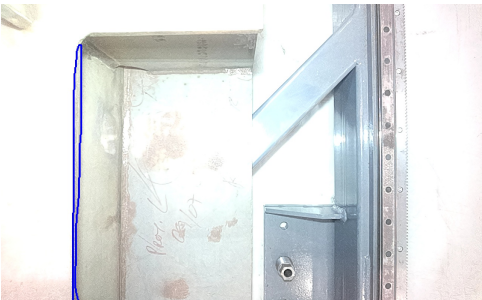
0.0119 m ²	<p>X: 5.13 Y: -0.81 Z: 0.3</p>
283577		<p style="text-align: center;">IV-1A</p> <p>Rayaduras, marcas, daños por impacto, abrasión o zonas de metal expuestas con apariencia metálica y libre de productos de óxido o con trazas firmemente adheridas.</p>

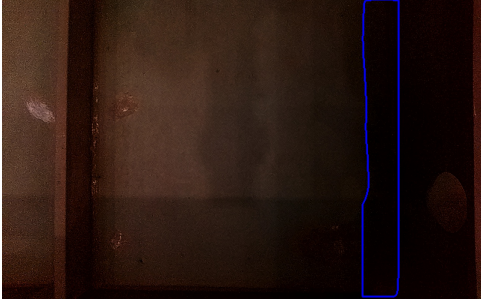
Id		Tipo de discontinuidad	Tamaño	Posición
283576		<p style="text-align: center;">IV-5</p> <p style="text-align: center;">Daños por procesos térmicos donde el RPT se degrada dejando material que no está firmemente adherido.</p> <div style="text-align: center;">

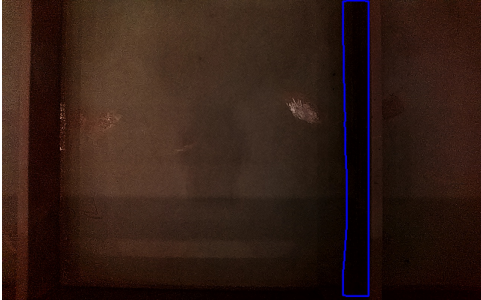
</div>	0.0453 m ²	X: 4.88 Y: 0.66 Z: 0.34
283575		<p style="text-align: center;">IV-4</p> <p style="text-align: center;">Depósitos de óxido férrico débilmente adherido.</p> <div style="text-align: center;">

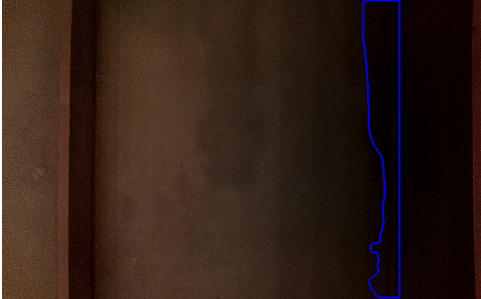
</div>	0.0318 m ²	X: 5.22 Y: 0.19 Z: 0.33
283574		<p style="text-align: center;">IV-1A</p> <p style="text-align: center;">Rayaduras, marcas, daños por impacto, abrasión o zonas de metal expuestas con apariencia metálica y libre de productos de óxido o con trazas firmemente adheridas.</p> <div style="text-align: center;">

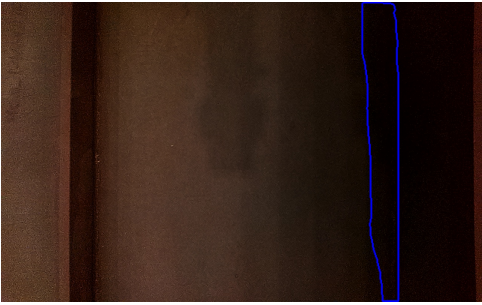
Id		Tipo de discontinuidad	Tamaño	Posición
283573		<p style="text-align: center;">IV-1B</p> <p>Rayaduras o zonas de metal expuestas con productos de óxido débilmente adherido.</p>

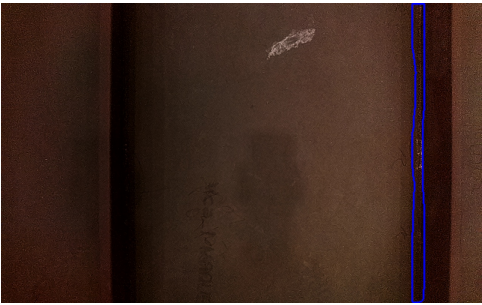
0.0379 m ²	<p>X: 3.98 Y: 0.66 Z: 0.33</p>
283572		<p style="text-align: center;">IV-6</p> <p>Residuos metálicos adheridos a la superficie, provenientes de operaciones adyacentes de fabricación y montaje.</p>

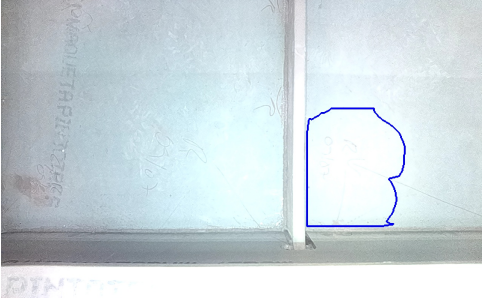
0.0146 m ²	<p>X: 4.25 Y: -0.47 Z: 0.33</p>
283571		<p style="text-align: center;">IV-1B</p> <p>Rayaduras o zonas de metal expuestas con productos de óxido débilmente adherido.</p>

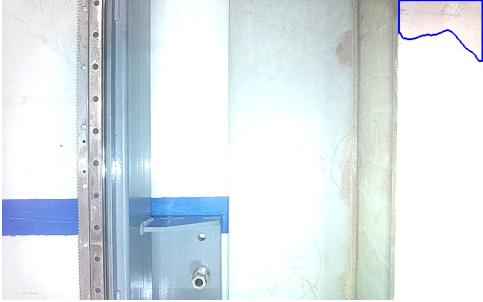
Id		Tipo de discontinuidad	Tamaño	Posición
283570		<p style="text-align: center;">IV-6</p> <p>Residuos metálicos adheridos a la superficie, provenientes de operaciones adyacentes de fabricación y montaje.</p>

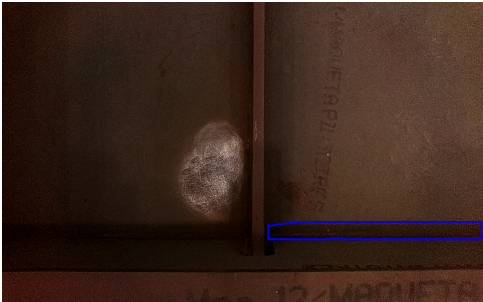
0.0149 m ²	<p>X: 3.84 Y: 0.39 Z: 0.48</p>
283569		<p style="text-align: center;">IV-3</p> <p>Depósitos de sales de zinc débilmente adheridas.</p>

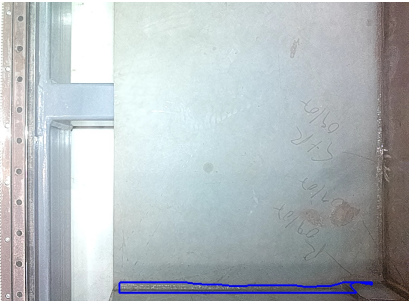
0.0164 m ²	<p>X: 3.38 Y: -0.12 Z: 0.32</p>
283565		<p style="text-align: center;">IV-1A</p> <p>Rayaduras, marcas, daños por impacto, abrasión o zonas de metal expuestas con apariencia metálica y libre de productos de óxido o con trazas firmemente adheridas.</p>

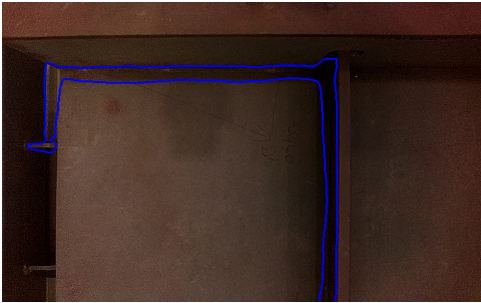
Id		Tipo de discontinuidad	Tamaño	Posición
283564		<p style="text-align: center;">IV-4</p> <p style="text-align: center;">Depósitos de óxido férrico débilmente adherido.</p>

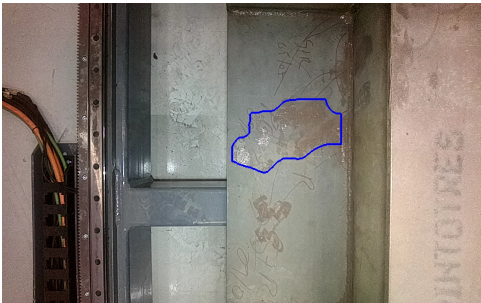
0.0373 m ²	<p>X: 4.51 Y: 0.29 Z: 0.04</p>
283562		<p style="text-align: center;">IV-1A</p> <p style="text-align: center;">Rayaduras, marcas, daños por impacto, abrasión o zonas de metal expuestas con apariencia metálica y libre de productos de óxido o con trazas firmemente adheridas.</p>

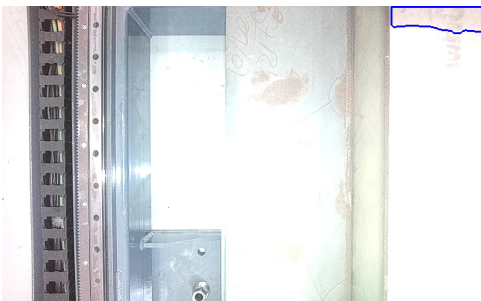
0.0234 m ²	<p>X: 3.67 Y: 0.14 Z: 0.47</p>
283559		<p style="text-align: center;">IV-6</p> <p style="text-align: center;">Residuos metálicos adheridos a la superficie, provenientes de operaciones adyacentes de fabricación y montaje.</p>

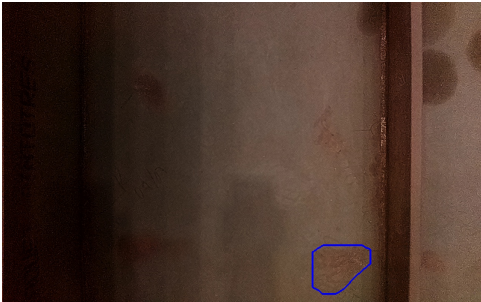
Id		Tipo de discontinuidad	Tamaño	Posición
283558		<p style="text-align: center;">IV-1A</p> <p>Rayaduras, marcas, daños por impacto, abrasión o zonas de metal expuestas con apariencia metálica y libre de productos de óxido o con trazas firmemente adheridas.</p>

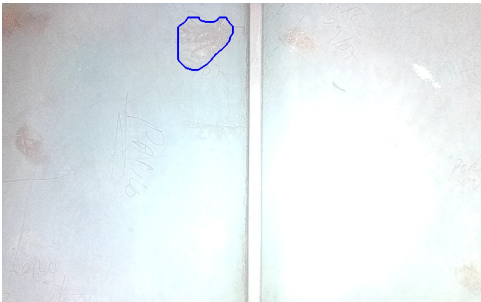
0.01 m ²	<p>X: 2.41 Y: 0.12 Z: 0.32</p>
283557		<p style="text-align: center;">IV-1A</p> <p>Rayaduras, marcas, daños por impacto, abrasión o zonas de metal expuestas con apariencia metálica y libre de productos de óxido o con trazas firmemente adheridas.</p>

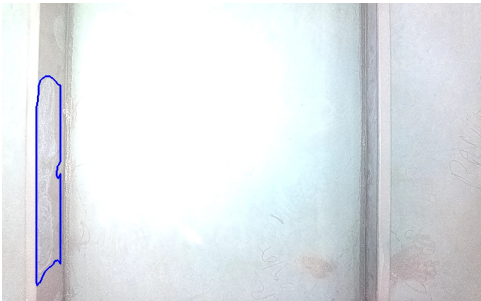
0.0096 m ²	<p>X: 2.38 Y: 0.2 Z: 0.32</p>
283556		<p style="text-align: center;">IV-1A</p> <p>Rayaduras, marcas, daños por impacto, abrasión o zonas de metal expuestas con apariencia metálica y libre de productos de óxido o con trazas firmemente adheridas.</p>

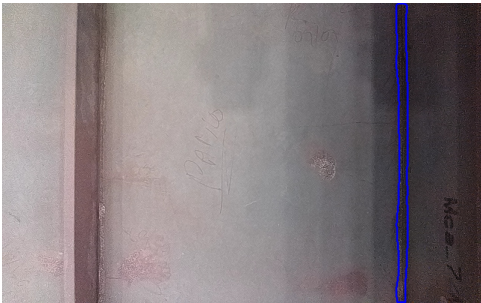
Id		Tipo de discontinuidad	Tamaño	Posición
283555		<p style="text-align: center;">IV-2</p> <p style="text-align: center;">Marcas de aceite o grasa. Suciedades o todo tipo de contaminantes solubles.</p>

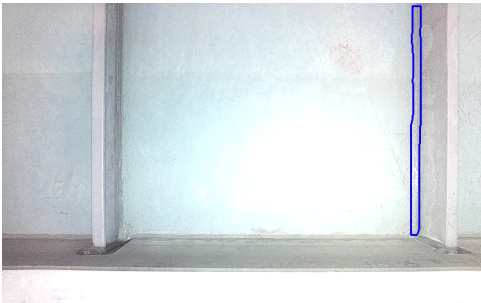
0.0125 m ²	<p>X: 2.18 Y: 0.7 Z: 0.33</p>
283551		<p style="text-align: center;">IV-6</p> <p style="text-align: center;">Residuos metálicos adheridos a la superficie, provenientes de operaciones adyacentes de fabricación y montaje.</p>

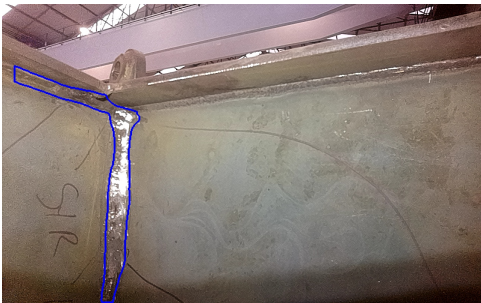
0.0087 m ²	<p>X: 2.46 Y: -0.2 Z: 0.33</p>
283550		<p style="text-align: center;">IV-6</p> <p style="text-align: center;">Residuos metálicos adheridos a la superficie, provenientes de operaciones adyacentes de fabricación y montaje.</p>

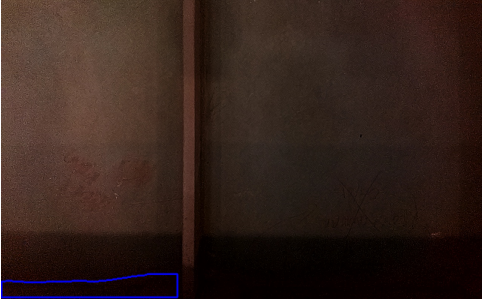
Id		Tipo de discontinuidad	Tamaño	Posición
283549		<p style="text-align: center;">IV-3</p> <p style="text-align: center;">Depósitos de sales de zinc débilmente adheridas.</p>

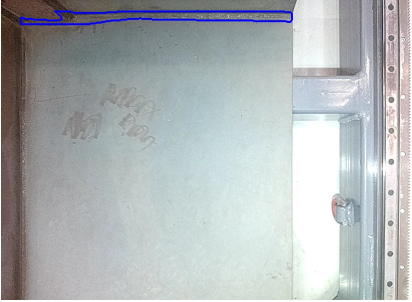
0.0144 m ²	<p>X: 1.53 Y: -0.72 Z: 0.34</p>
283548		<p style="text-align: center;">IV-1B</p> <p style="text-align: center;">Rayaduras o zonas de metal expuestas con productos de óxido débilmente adherido.</p>

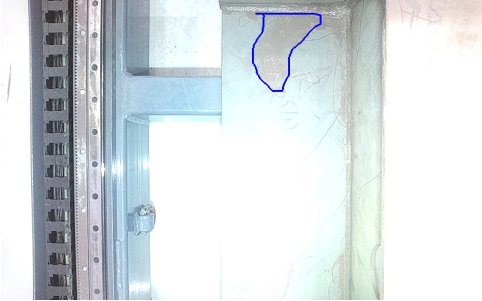
0.0108 m ²	<p>X: 1.53 Y: -0.77 Z: 0.25</p>
283547		<p style="text-align: center;">IV-5</p> <p style="text-align: center;">Daños por procesos térmicos donde el RPT se degrada dejando material que no está firmemente adherido.</p>

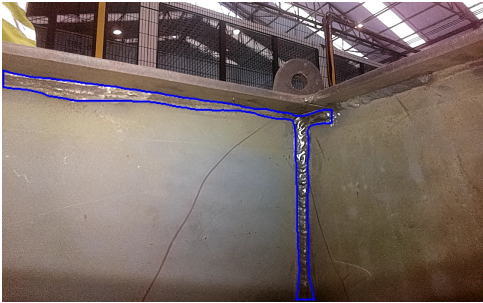
Id		Tipo de discontinuidad	Tamaño	Posición
283546		<p style="text-align: center;">IV-2</p> <p style="text-align: center;">Marcas de aceite o grasa. Suciedades o todo tipo de contaminantes solubles.</p>

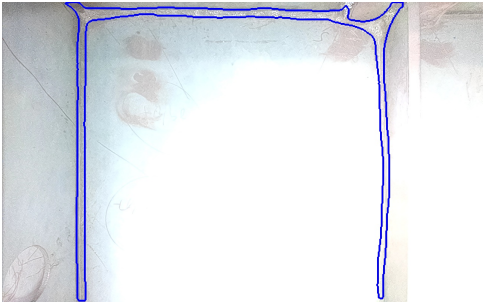
0.0045 m ²	X: 1.31 Y: 0.65 Z: 0.25
283544		<p style="text-align: center;">IV-6</p> <p style="text-align: center;">Residuos metálicos adheridos a la superficie, provenientes de operaciones adyacentes de fabricación y montaje.</p>

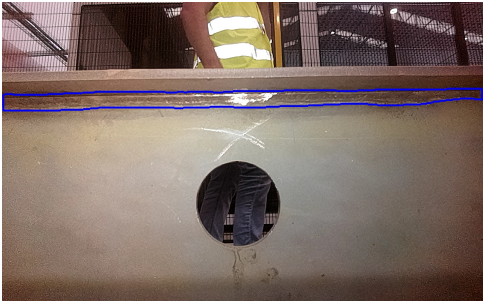
0.0329 m ²	X: 1.28 Y: 0.42 Z: 0.36
283542		<p style="text-align: center;">IV-1A</p> <p style="text-align: center;">Rayaduras, marcas, daños por impacto, abrasión o zonas de metal expuestas con apariencia metálica y libre de productos de óxido o con trazas firmemente adheridas.</p>
