Resumen de inspección

Plano pieza

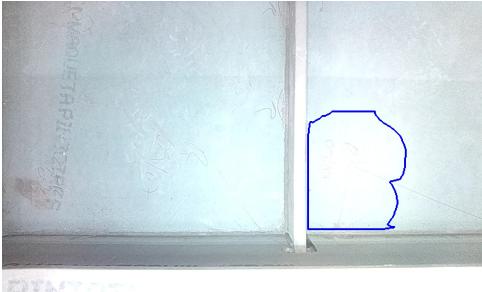
Id		Tipo de discontinuidad	Tamaño	Posición
283588		IV-6 Residuos metálicos adheridos a la superficie, provenientes de operaciones adyacentes de fabricación y montaje.

0.0455 m ²	X: 3.12 Y: 0.07 Z: 0.03
283587		IV-4 Depósitos de óxido férrico débilmente adherido.

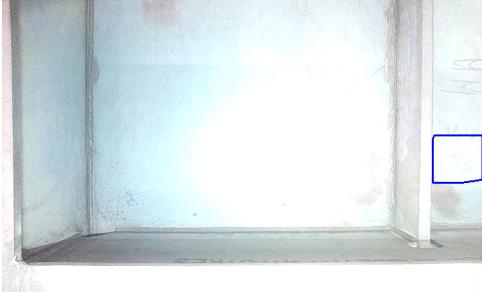
0.0104 m ²	X: 3.41 Y: 0.11 Z: 0.32
283586		IV-1A Rayaduras, marcas, daños por impacto, abrasión o zonas de metal expuestas con apariencia metálica y libre de productos de óxido o con trazas firmemente adheridas.

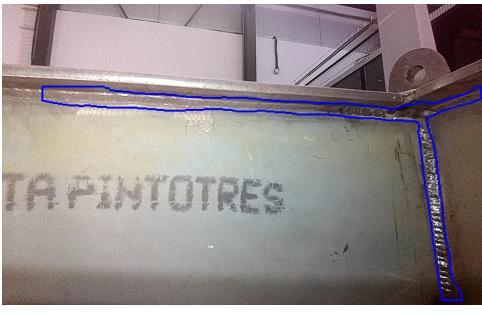
0.0066 m ²	X: 5.22 Y: 0.54 Z: 0.26

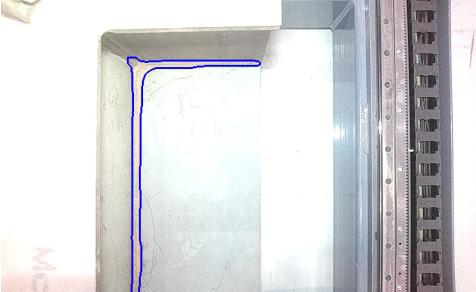
Id		Tipo de discontinuidad	Tamaño	Posición
283585		IV-4 Depósitos de óxido férrico débilmente adherido.

0.013 m ²	X: 3.51 Y: 0.46 Z: 0.06
283584		IV-1B Rayaduras o zonas de metal expuestas con productos de óxido débilmente adherido.

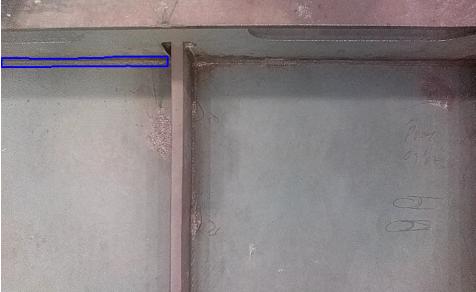
0.0068 m ²	X: 5.18 Y: -0.7 Z: 0.32
283583		IV-6 Residuos metálicos adheridos a la superficie, provenientes de operaciones adyacentes de fabricación y montaje.

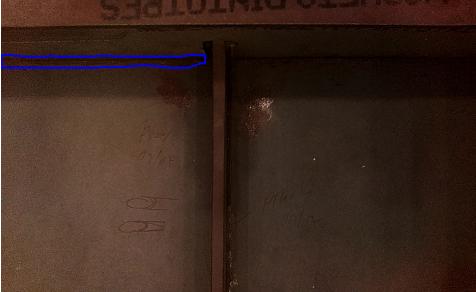
0.0102 m ²	X: 5.18 Y: -0.13 Z: 0.33

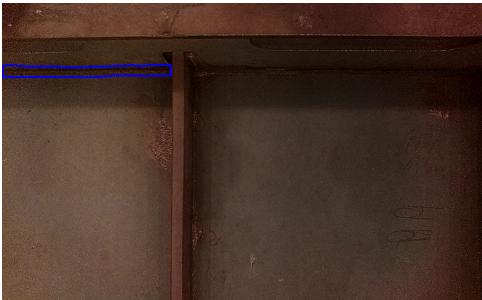
Id		Tipo de discontinuidad	Tamaño	Posición
283581		IV-6 Residuos metálicos adheridos a la superficie, provenientes de operaciones adyacentes de fabricación y montaje.

0.008 m ²	X: 5.18 Y: -0.69 Z: 0.33
283580		IV-3 Depósitos de sales de zinc débilmente adheridas.

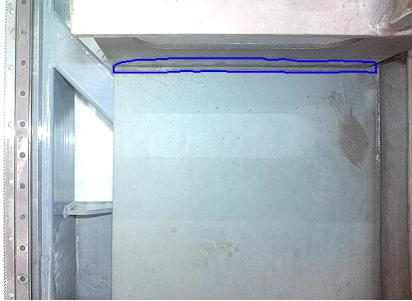
0.0146 m ²	X: 5.17 Y: -0.79 Z: 0.32
283579		IV-5 Daños por procesos térmicos donde el RPT se degrada dejando material que no está firmemente adherido.

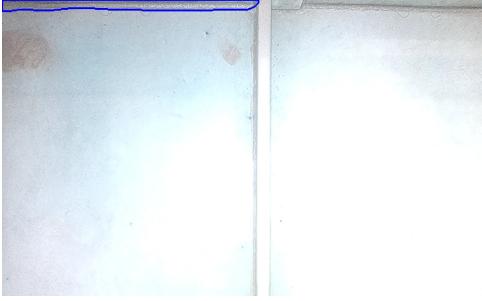
0.0116 m ²	X: 5.14 Y: 0.34 Z: 0.36

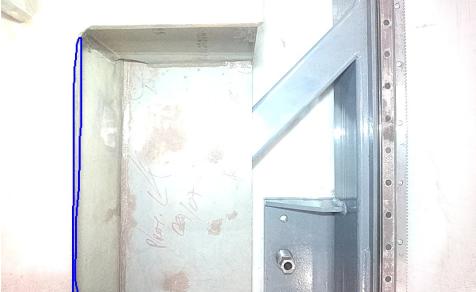
Id		Tipo de discontinuidad	Tamaño	Posición
283577		IV-4 Depósitos de óxido férrico débilmente adherido.

0.0062 m ²	X: 5.26 Y: 0.67 Z: 0.33
283576		IV-4 Depósitos de óxido férrico débilmente adherido.

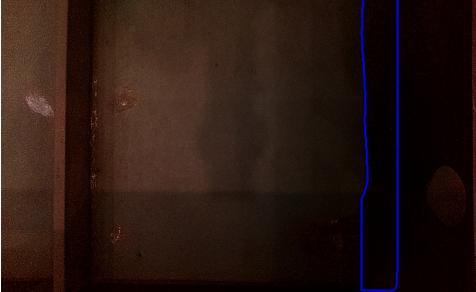
0.0453 m ²	X: 4.88 Y: 0.66 Z: 0.34
283573		IV-1B Rayaduras o zonas de metal expuestas con productos de óxido débilmente adherido.

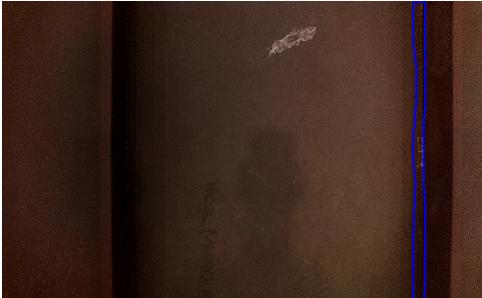
Id		Tipo de discontinuidad	Tamaño	Posición
283572		IV-6 Residuos metálicos adheridos a la superficie, provenientes de operaciones adyacentes de fabricación y montaje.

0.0146 m ²	X: 4.25 Y: -0.47 Z: 0.33
283571		IV-1B Rayaduras o zonas de metal expuestas con productos de óxido débilmente adherido.

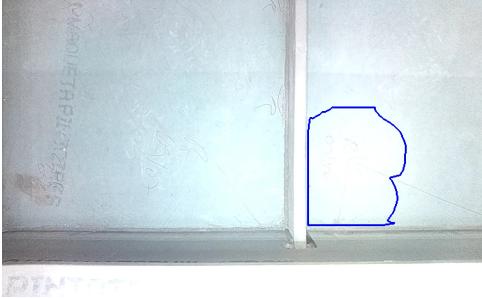
0.0455 m ²	X: 4.33 Y: 0.05 Z: 0.32
283570		IV-4 Depósitos de óxido férrico débilmente adherido.

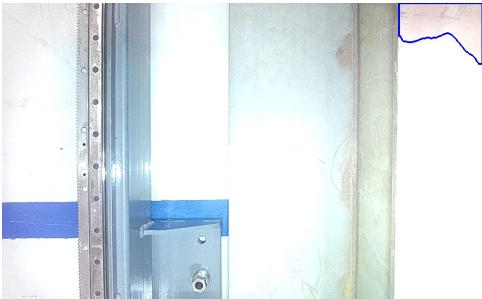
0.0149 m ²	X: 3.84 Y: 0.39 Z: 0.48

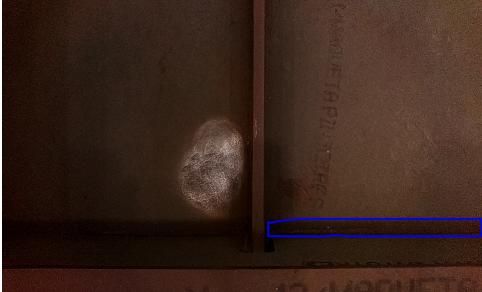
Id		Tipo de discontinuidad	Tamaño	Posición
283569		IV-1B Rayaduras o zonas de metal expuestas con productos de óxido débilmente adherido.

0.0164 m ²	X: 3.38 Y: -0.12 Z: 0.32
283568		IV-1B Rayaduras o zonas de metal expuestas con productos de óxido débilmente adherido.

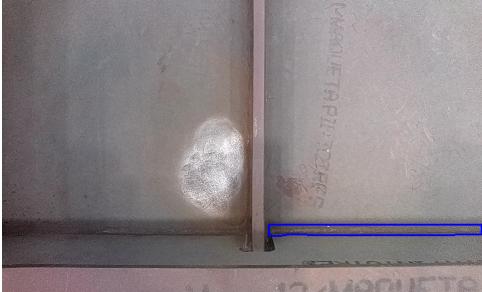
0.0102 m ²	X: 3.38 Y: -0.12 Z: 0.32
283567		IV-1A Rayaduras, marcas, daños por impacto, abrasión o zonas de metal expuestas con apariencia metálica y libre de productos de óxido o con trazas firmemente adheridas.

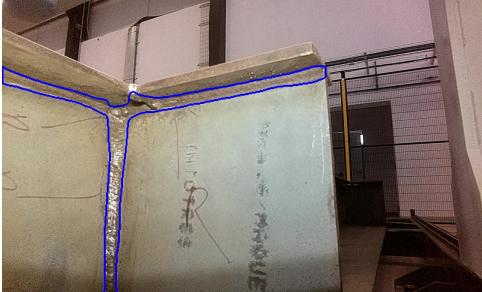
0.0052 m ²	X: 3.35 Y: 0.76 Z: 0.25

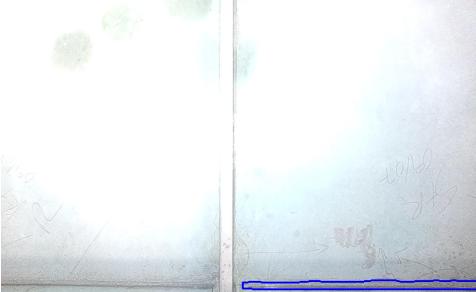
Id		Tipo de discontinuidad	Tamaño	Posición
283566		IV-1B Rayaduras o zonas de metal expuestas con productos de óxido débilmente adherido.

0.0087 m ²	X: 3.34 Y: 0.36 Z: 0.33
283565		IV-1B Rayaduras o zonas de metal expuestas con productos de óxido débilmente adherido.

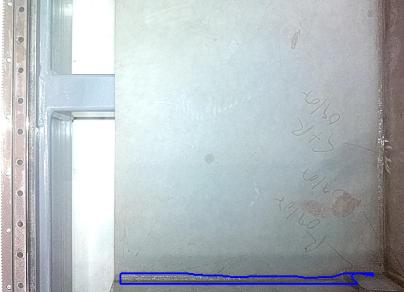
0.0093 m ²	X: 3.33 Y: -0.78 Z: 0.32
283563		IV-1A Rayaduras, marcas, daños por impacto, abrasión o zonas de metal expuestas con apariencia metálica y libre de productos de óxido o con trazas firmemente adheridas.

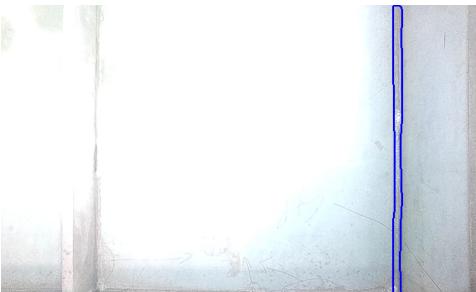
0.0103 m ²	X: 3.07 Y: 0.7 Z: 0.33

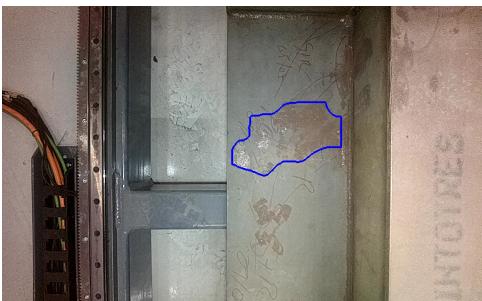
Id		Tipo de discontinuidad	Tamaño	Posición
283562		IV-1B Rayaduras o zonas de metal expuestas con productos de óxido débilmente adherido.

0.0234 m ²	X: 3.67 Y: 0.14 Z: 0.47
283561		IV-1B Rayaduras o zonas de metal expuestas con productos de óxido débilmente adherido.

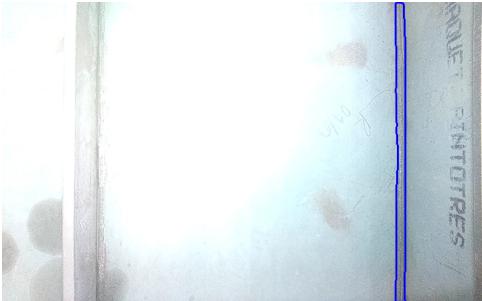
0.0122 m ²	X: 2.63 Y: 0.7 Z: 0.33
283560		IV-4 Depósitos de óxido férrico débilmente adherido.

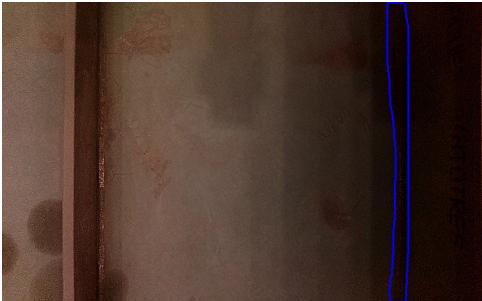
0.0221 m ²	X: 2.63 Y: 0.69 Z: 0.33

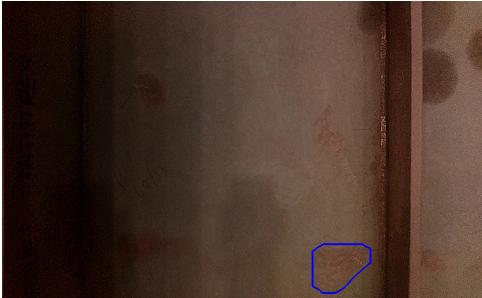
Id		Tipo de discontinuidad	Tamaño	Posición
283558		IV-6 Residuos metálicos adheridos a la superficie, provenientes de operaciones adyacentes de fabricación y montaje.

0.01 m ²	X: 2.41 Y: 0.12 Z: 0.32
283557		IV-6 Residuos metálicos adheridos a la superficie, provenientes de operaciones adyacentes de fabricación y montaje.

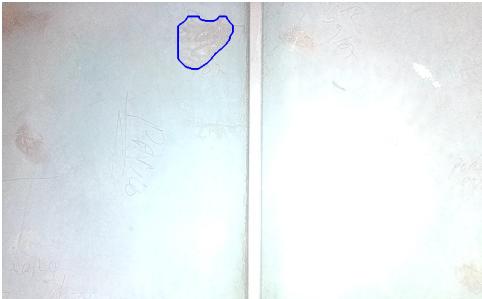
0.0096 m ²	X: 2.38 Y: 0.2 Z: 0.32
283556		IV-4 Depósitos de óxido ferroso débilmente adherido.

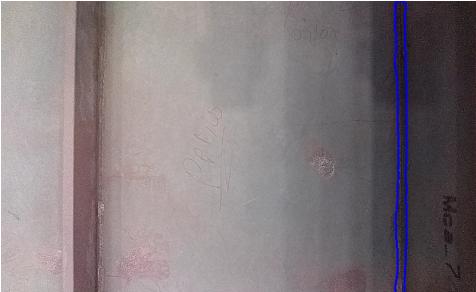
<p>IV-5 Daños por procesos térmicos donde el RPT se degrada dejando material que no está firmemente adherido.</p>

0.0125 m ²	X: 2.18 Y: 0.7 Z: 0.33
283554

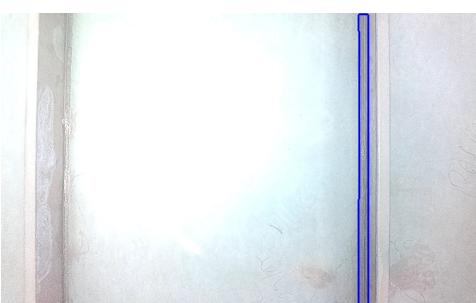
<p>IV-6 Residuos metálicos adheridos a la superficie, provenientes de operaciones adyacentes de fabricación y montaje.</p>

0.0128 m ²	X: 2.18 Y: 0.1 Z: 0.32
283553

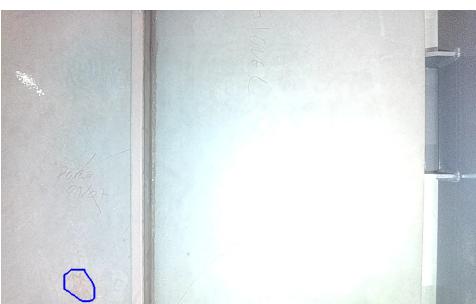
<p>IV-1B Rayaduras o zonas de metal expuestas con productos de óxido débilmente adherido.</p>

0.0033 m ²	X: 1.95 Y: -0.36 Z: 0.31

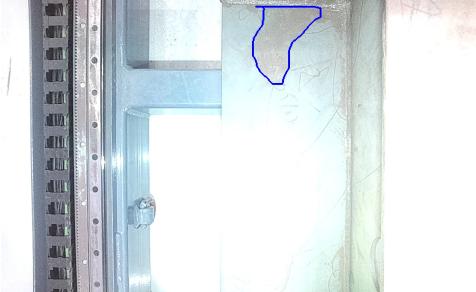
IV-5 Daños por procesos térmicos donde el RPT se degrada dejando material que no está firmemente adherido.

0.0135 m ²	X: 1.61 Y: 0.07 Z: 0.32
283546

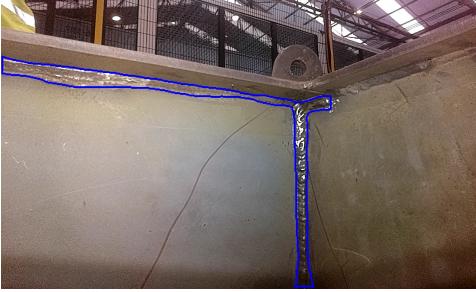
IV-3 Depósitos de sales de zinc débilmente adheridas.

0.0045 m ²	X: 1.31 Y: 0.65 Z: 0.25

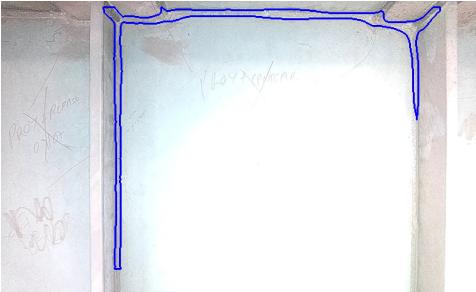
Id		Tipo de discontinuidad	Tamaño	Posición
283545		<p style="text-align: center;">IV-5</p> <p>Daños por procesos térmicos donde el RPT se degrada dejando material que no está firmemente adherido.</p>

0.021 m ²	X: 3.1 Y: -0.19 Z: 0.36
283544		<p style="text-align: center;">IV-5</p> <p>Daños por procesos térmicos donde el RPT se degrada dejando material que no está firmemente adherido.</p>

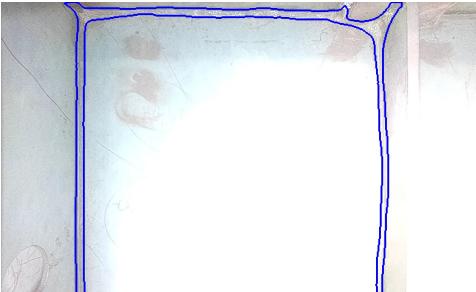
0.0329 m ²	X: 1.28 Y: 0.42 Z: 0.36
283543		<p style="text-align: center;">IV-5</p> <p>Daños por procesos térmicos donde el RPT se degrada dejando material que no está firmemente adherido.</p>

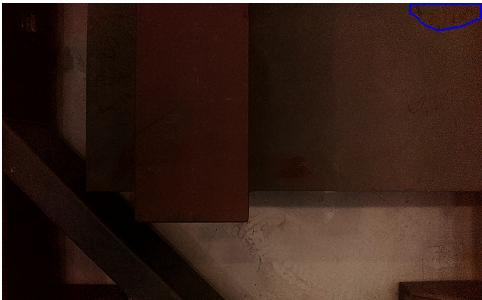
Id		Tipo de discontinuidad	Tamaño	Posición
283540		IV-6 Residuos metálicos adheridos a la superficie, provenientes de operaciones adyacentes de fabricación y montaje.

0.0066 m ²	X: 1.0 Y: -0.13 Z: 0.32
283539		IV-4 Depósitos de óxido férrico débilmente adherido.

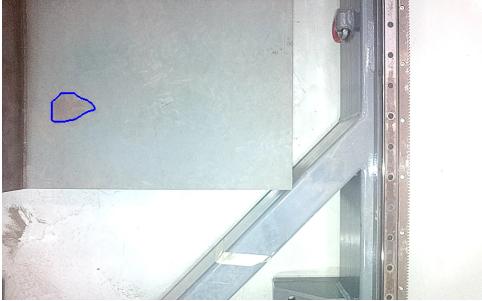
0.004 m ²	X: 0.91 Y: -0.6 Z: 0.31
283538		IV-2 Marcas de aceite o grasa. Suciedades o todo tipo de contaminantes solubles.
