**Resumen de inspección**

**Plano pieza**

**Detalle de discontinuidades**

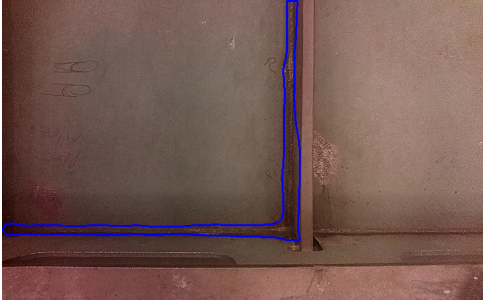
Id		Tipo de discontinuidad	Tamaño	Posición
283635		<p style="text-align: center;"><b>IV-1A</b></p> <p>Rayaduras, marcas, daños por impacto, abrasión o zonas de metal expuestas con apariencia metálica y libre de productos de óxido o con trazas firmemente adheridas.</p>

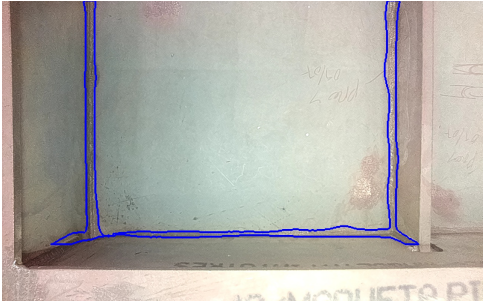
0.0264 m <sup>2</sup>	<p>X: 5.38 Y: -0.23 Z: 0.35</p>
283634		<p style="text-align: center;"><b>IV-6</b></p> <p>Residuos metálicos adheridos a la superficie, provenientes de operaciones adyacentes de fabricación y montaje.</p>

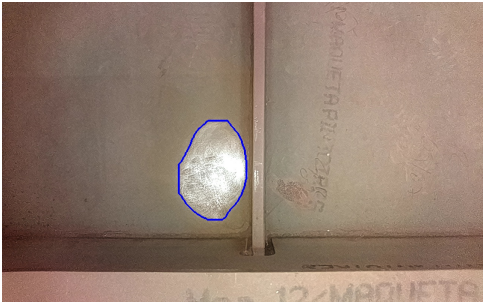
0.0295 m <sup>2</sup>	<p>X: 5.38 Y: 0.41 Z: 0.37</p>
283633		<p style="text-align: center;"><b>IV-6</b></p> <p>Residuos metálicos adheridos a la superficie, provenientes de operaciones adyacentes de fabricación y montaje.</p>

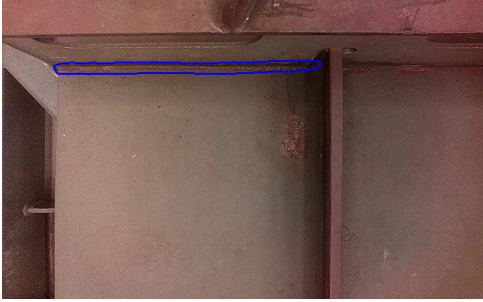
Id		Tipo de discontinuidad	Tamaño	Posición
283632		<p style="text-align: center;"><b>IV-5</b></p> <p>Daños por procesos térmicos donde el RPT se degrada dejando material que no está firmemente adherido.</p>

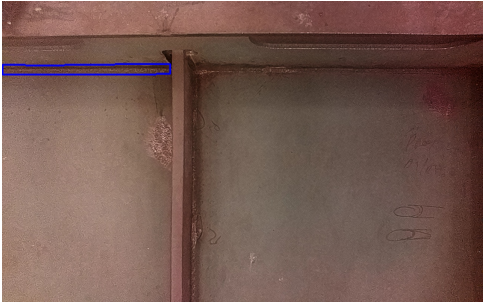
0.0127 m <sup>2</sup>	<p>X: 3.36 Y: -0.04 Z: 0.33</p>
283631		<p style="text-align: center;"><b>IV-1B</b></p> <p>Rayaduras o zonas de metal expuestas con productos de óxido débilmente adherido.</p>

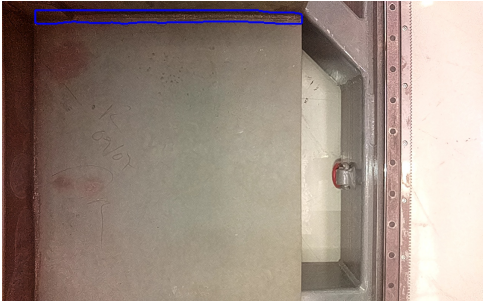
0.0076 m <sup>2</sup>	<p>X: 5.18 Y: -0.7 Z: 0.32</p>
283630		<p style="text-align: center;"><b>IV-6</b></p> <p>Residuos metálicos adheridos a la superficie, provenientes de operaciones adyacentes de fabricación y montaje.</p>

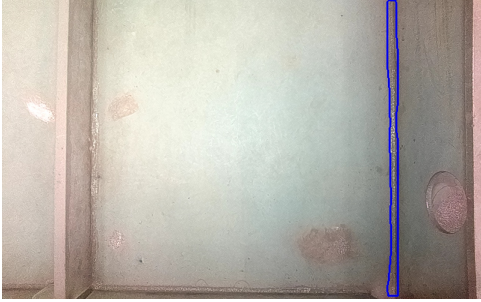
Id		Tipo de discontinuidad	Tamaño	Posición
283629		<p style="text-align: center;"><b>IV-6</b></p> <p>Residuos metálicos adheridos a la superficie, provenientes de operaciones adyacentes de fabricación y montaje.</p>

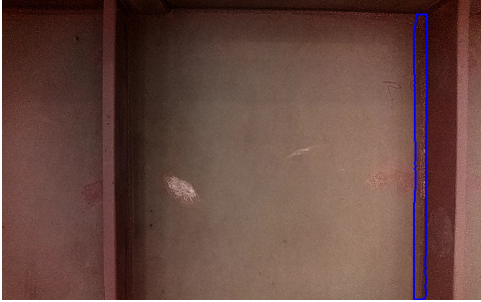
0.0112 m <sup>2</sup>	<p>X: 4.88 Y: 0.68 Z: 0.33</p>
283628		<p style="text-align: center;"><b>IV-3</b></p> <p>Depósitos de sales de zinc débilmente adheridas.</p>

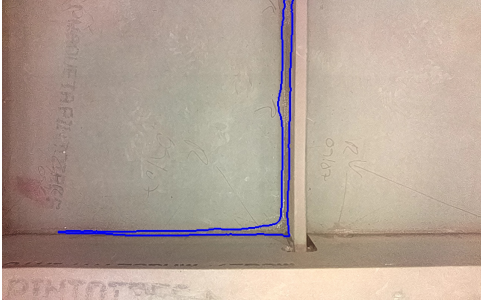
0.0153 m <sup>2</sup>	<p>X: 4.29 Y: 0.11 Z: 0.33</p>
283627		<p style="text-align: center;"><b>IV-1B</b></p> <p>Rayaduras o zonas de metal expuestas con productos de óxido débilmente adherido.</p>

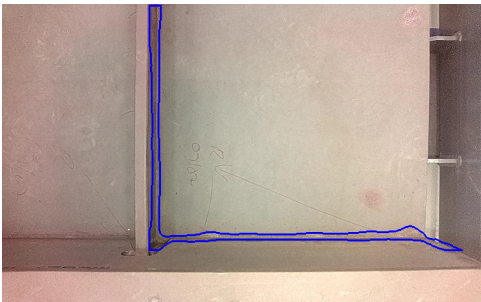
Id		Tipo de discontinuidad	Tamaño	Posición
283626		<p style="text-align: center;"><b>IV-1A</b></p> <p>Rayaduras, marcas, daños por impacto, abrasión o zonas de metal expuestas con apariencia metálica y libre de productos de óxido o con trazas firmemente adheridas.</p>

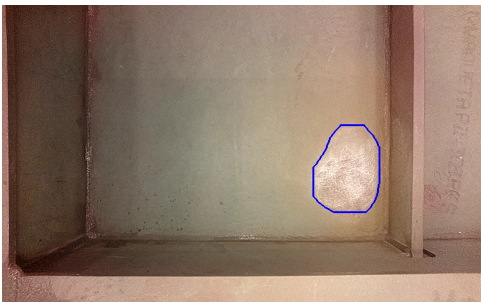
0.0191 m <sup>2</sup>	<p>X: 3.58 Y: -0.79 Z: 0.36</p>
283625		<p style="text-align: center;"><b>IV-1A</b></p> <p>Rayaduras, marcas, daños por impacto, abrasión o zonas de metal expuestas con apariencia metálica y libre de productos de óxido o con trazas firmemente adheridas.</p>

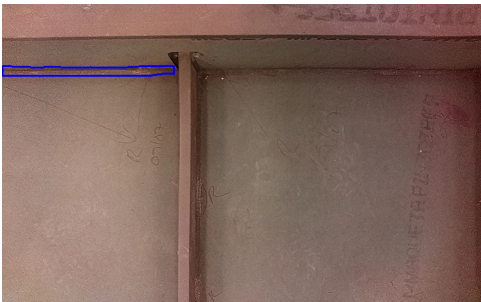
0.0214 m <sup>2</sup>	<p>X: 3.36 Y: 0.07 Z: 0.29</p>
283623		<p style="text-align: center;"><b>IV-5</b></p> <p>Daños por procesos térmicos donde el RPT se degrada dejando material que no está firmemente adherido.</p>

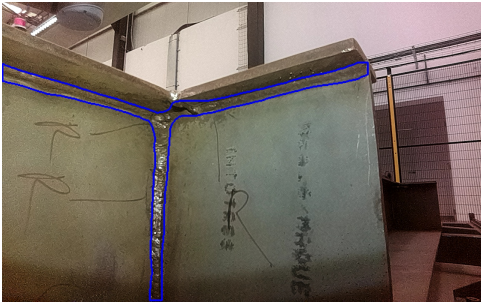
Id		Tipo de discontinuidad	Tamaño	Posición
283621		<p style="text-align: center;"><b>IV-3</b></p> <p style="text-align: center;">Depósitos de sales de zinc débilmente adheridas.</p>

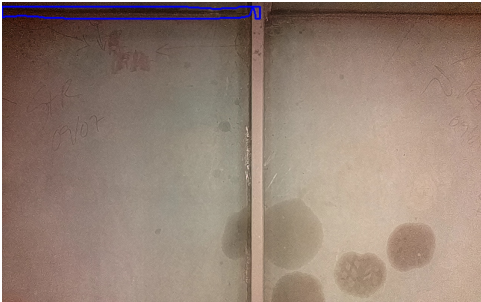
0.0053 m <sup>2</sup>	<p>X: 3.36 Y: 0.76 Z: 0.25</p>
283620		<p style="text-align: center;"><b>IV-1B</b></p> <p style="text-align: center;">Rayaduras o zonas de metal expuestas con productos de óxido débilmente adherido.</p>

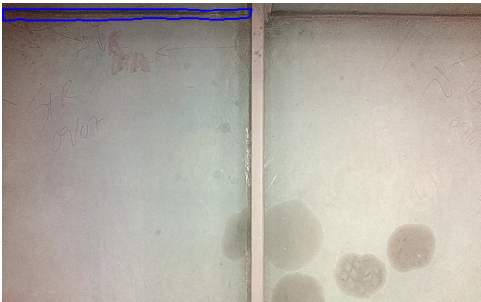
0.013 m <sup>2</sup>	<p>X: 3.34 Y: 0.34 Z: 0.37</p>
283619		<p style="text-align: center;"><b>IV-1A</b></p> <p style="text-align: center;">Rayaduras, marcas, daños por impacto, abrasión o zonas de metal expuestas con apariencia metálica y libre de productos de óxido o con trazas firmemente adheridas.</p>

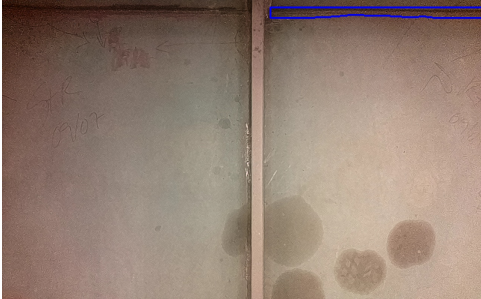
Id		Tipo de discontinuidad	Tamaño	Posición
283618		<p style="text-align: center;"><b>IV-1A</b></p> <p>Rayaduras, marcas, daños por impacto, abrasión o zonas de metal expuestas con apariencia metálica y libre de productos de óxido o con trazas firmemente adheridas.</p>

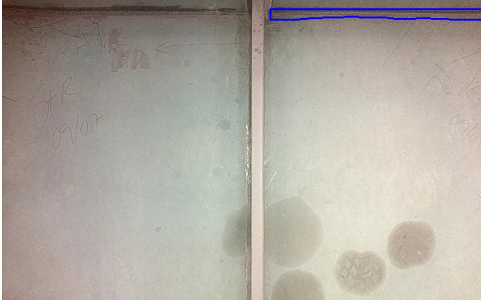
0.0094 m <sup>2</sup>	<p>X: 3.33 Y: -0.12 Z: 0.32</p>
283617		<p style="text-align: center;"><b>IV-1B</b></p> <p>Rayaduras o zonas de metal expuestas con productos de óxido débilmente adherido.</p>

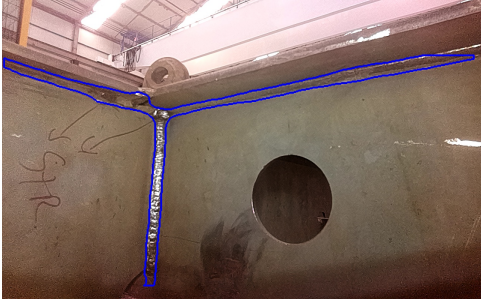
0.0092 m <sup>2</sup>	<p>X: 3.33 Y: -0.12 Z: 0.32</p>
283616		<p style="text-align: center;"><b>IV-1B</b></p> <p>Rayaduras o zonas de metal expuestas con productos de óxido débilmente adherido.</p>

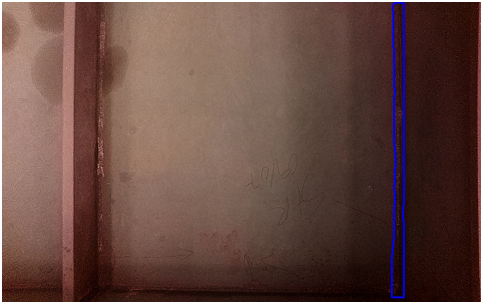
Id		Tipo de discontinuidad	Tamaño	Posición
283615		<p style="text-align: center;"><b>IV-3</b></p> <p style="text-align: center;">Depósitos de sales de zinc débilmente adheridas.</p>

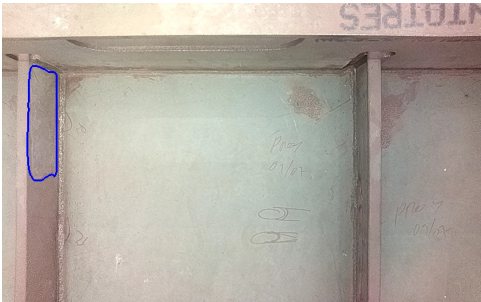
0.0137 m <sup>2</sup>	<p>X: 3.08 Y: 0.69 Z: 0.34</p>
283613		<p style="text-align: center;"><b>IV-1B</b></p> <p style="text-align: center;">Rayaduras o zonas de metal expuestas con productos de óxido débilmente adherido.</p>

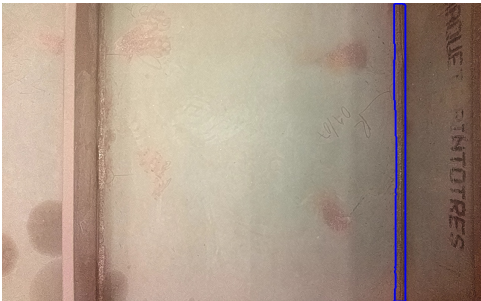
0.0138 m <sup>2</sup>	<p>X: 4.64 Y: -0.5 Z: 0.11</p>
283612		<p style="text-align: center;"><b>IV-1A</b></p> <p style="text-align: center;">Rayaduras, marcas, daños por impacto, abrasión o zonas de metal expuestas con apariencia metálica y libre de productos de óxido o con trazas firmemente adheridas.</p>

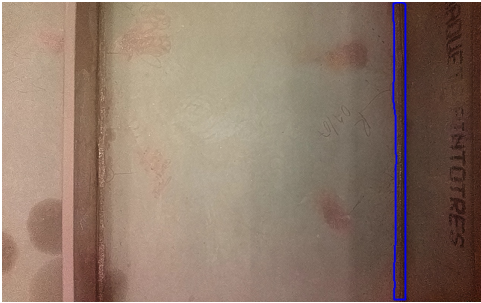
Id		Tipo de discontinuidad	Tamaño	Posición
283611		<p style="text-align: center;"><b>IV-4</b></p> <p style="text-align: center;">Depósitos de óxido férrico débilmente adherido.</p>

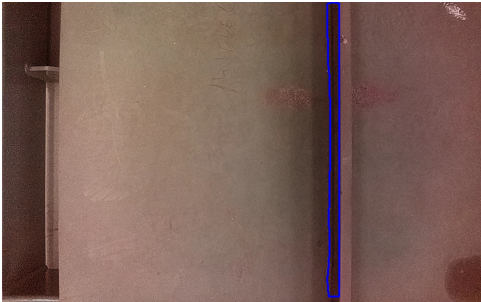
0.0145 m <sup>2</sup>	<p>X: 2.63 Y: 0.7 Z: 0.33</p>
283610		<p style="text-align: center;"><b>IV-1B</b></p> <p style="text-align: center;">Rayaduras o zonas de metal expuestas con productos de óxido débilmente adherido.</p>

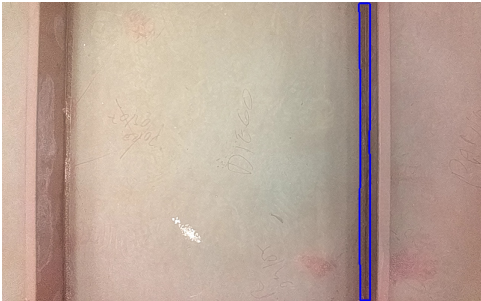
0.0139 m <sup>2</sup>	<p>X: 2.63 Y: -0.5 Z: 0.1</p>
283609		<p style="text-align: center;"><b>IV-1A</b></p> <p style="text-align: center;">Rayaduras, marcas, daños por impacto, abrasión o zonas de metal expuestas con apariencia metálica y libre de productos de óxido o con trazas firmemente adheridas.</p>

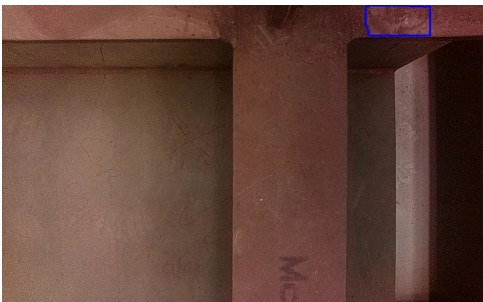
Id		Tipo de discontinuidad	Tamaño	Posición
283602		<p style="text-align: center;"><b>IV-5</b></p> <p>Daños por procesos térmicos donde el RPT se degrada dejando material que no está firmemente adherido.</p>  	0.0085 m <sup>2</sup>	<p>X: 1.48 Y: 0.97 Z: 0.46</p>
283601		<p style="text-align: center;"><b>IV-1A</b></p> <p>Rayaduras, marcas, daños por impacto, abrasión o zonas de metal expuestas con apariencia metálica y libre de productos de óxido o con trazas firmemente adheridas.</p>

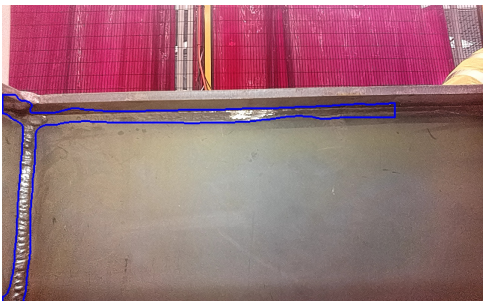
0.0086 m <sup>2</sup>	<p>X: 1.48 Y: 0.96 Z: 0.45</p>
283599		<p style="text-align: center;"><b>IV-6</b></p> <p>Residuos metálicos adheridos a la superficie, provenientes de operaciones adyacentes de fabricación y montaje.</p>

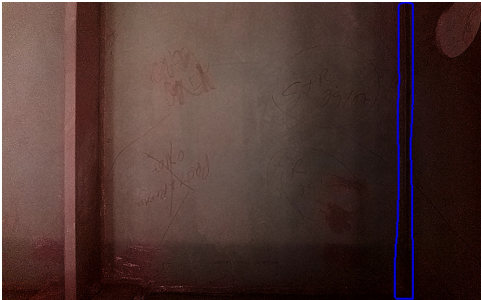
Id		Tipo de discontinuidad	Tamaño	Posición
283598		<p style="text-align: center;"><b>IV-6</b></p> <p>Residuos metálicos adheridos a la superficie, provenientes de operaciones adyacentes de fabricación y montaje.</p>

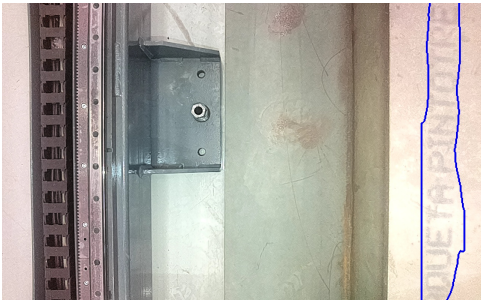
0.0198 m <sup>2</sup>	<p>X: 1.41 Y: 0.68 Z: 0.34</p>
283597		<p style="text-align: center;"><b>IV-1B</b></p> <p>Rayaduras o zonas de metal expuestas con productos de óxido débilmente adherido.</p>

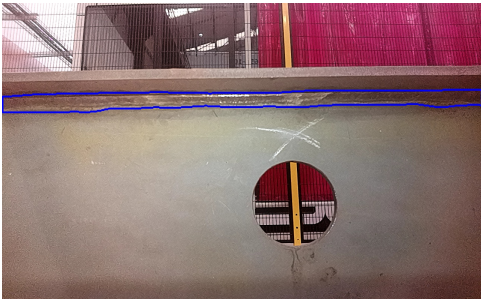
0.0465 m <sup>2</sup>	<p>X: 1.76 Y: 0.14 Z: 0.46</p>
283596		<p style="text-align: center;"><b>IV-6</b></p> <p>Residuos metálicos adheridos a la superficie, provenientes de operaciones adyacentes de fabricación y montaje.</p>

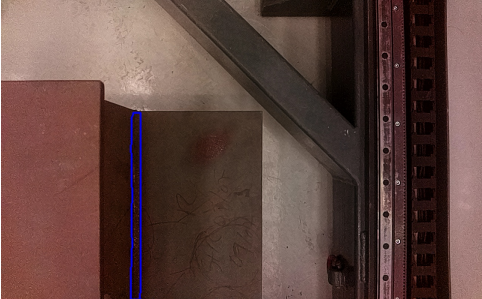
Id		Tipo de discontinuidad	Tamaño	Posición
283595		<p style="text-align: center;"><b>IV-5</b></p> <p style="text-align: center;">Daños por procesos térmicos donde el RPT se degrada dejando material que no está firmemente adherido.</p>

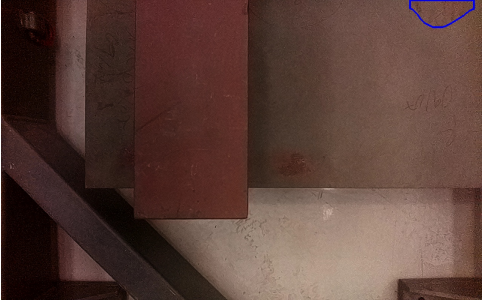
0.0078 m <sup>2</sup>	<p>X: 3.32 Y: 0.79 Z: 0.04</p>
283594		<p style="text-align: center;"><b>IV-3</b></p> <p style="text-align: center;">Depósitos de sales de zinc débilmente adheridas.</p>

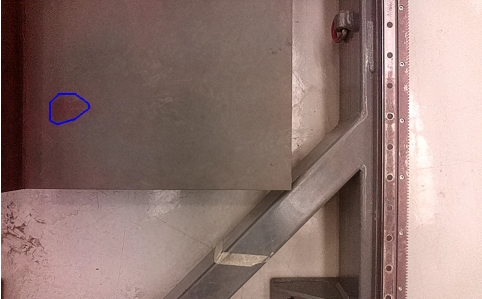
0.0057 m <sup>2</sup>	<p>X: 1.0 Y: -0.13 Z: 0.32</p>
283592		<p style="text-align: center;"><b>IV-6</b></p> <p style="text-align: center;">Residuos metálicos adheridos a la superficie, provenientes de operaciones adyacentes de fabricación y montaje.</p>

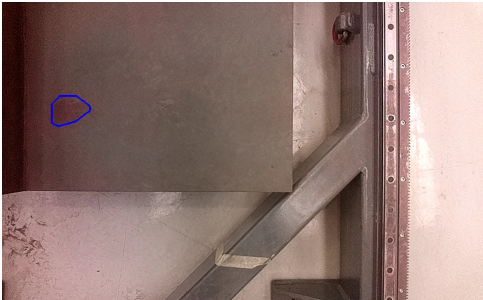
Id		Tipo de discontinuidad	Tamaño	Posición
283591		<p style="text-align: center;"><b>IV-5</b></p> <p style="text-align: center;">Daños por procesos térmicos donde el RPT se degrada dejando material que no está firmemente adherido.</p> <div style="text-align: center;">
