Resumen de inspección

Superficie horizontal	10.05 m ²
Superficie vertical	5.84 m ²
Superficie total	15.89 m ²
Total discontinuidades encontradas	35
Superficie con discontinuidades	0.43 (2.706%)
Superficie libre de discontinuidades	15.46 (97.294%)

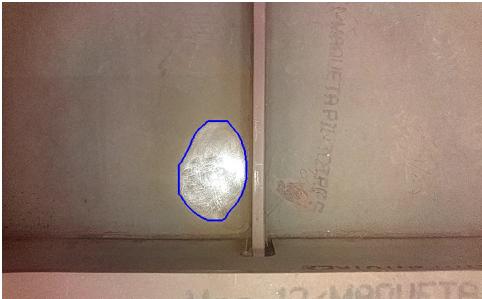
Id		Tipo de discontinuidad	Tamaño	Posición
283633		IV-3 Depósitos de sales de zinc débilmente adheridas.

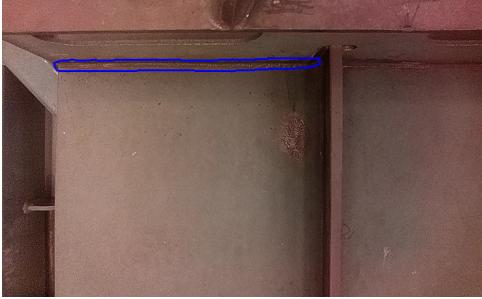
0.0232 m ²	X: 3.12 Y: 0.05 Z: 0.03
283632		IV-1A Rayaduras, marcas, daños por impacto, abrasión o zonas de metal expuestas con apariencia metálica y libre de productos de óxido o con trazas firmemente adheridas.

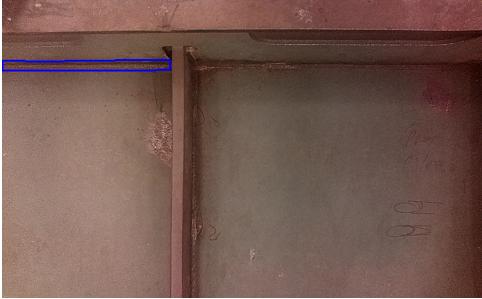
0.0127 m ²	X: 3.36 Y: -0.04 Z: 0.33
283631		IV-1A Rayaduras, marcas, daños por impacto, abrasión o zonas de metal expuestas con apariencia metálica y libre de productos de óxido o con trazas firmemente adheridas.

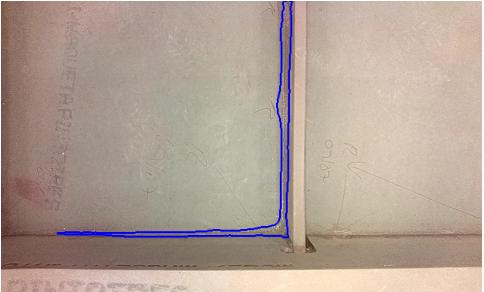
Id		Tipo de discontinuidad	Tamaño	Posición
283627		IV-1A Rayaduras, marcas, daños por impacto, abrasión o zonas de metal expuestas con apariencia metálica y libre de productos de óxido o con trazas firmemente adheridas.

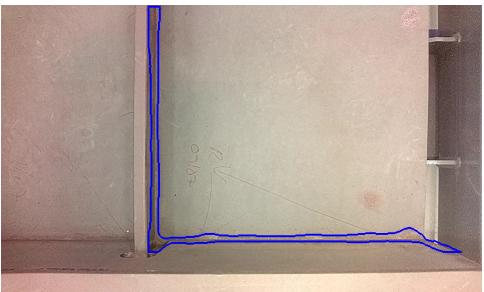
0.0137 m ²	X: 3.59 Y: -0.27 Z: 0.35
283626		IV-2 Marcas de aceite o grasa. Suciedades o todo tipo de contaminantes solubles.

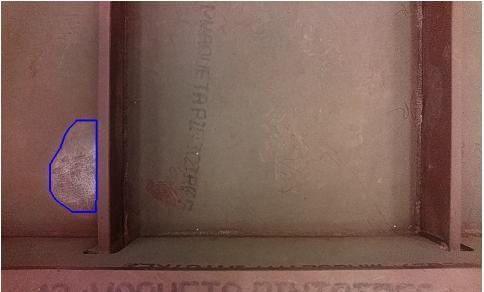
0.0191 m ²	X: 3.58 Y: -0.79 Z: 0.36
283624		IV-1B Rayaduras o zonas de metal expuestas con productos de óxido débilmente adherido.

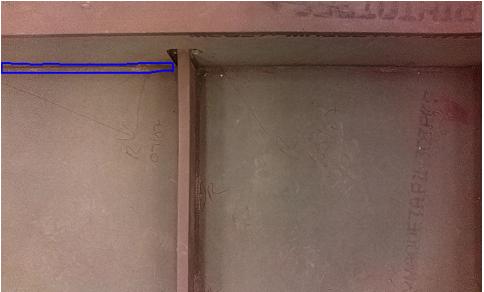
Id		Tipo de discontinuidad	Tamaño	Posición
283623		<p>IV-1A Rayaduras, marcas, daños por impacto, abrasión o zonas de metal expuestas con apariencia metálica y libre de productos de óxido o con trazas firmemente adheridas.</p>

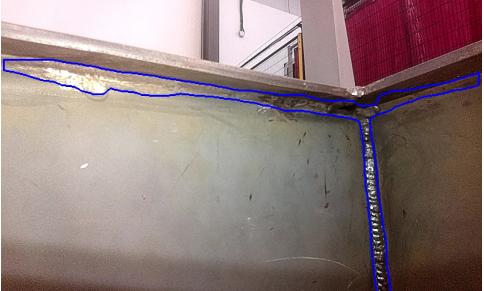
0.0069 m ²	X: 3.38 Y: -0.69 Z: 0.32
283622		<p>IV-2 Marcas de aceite o grasa. Suciedades o todo tipo de contaminantes solubles.</p>

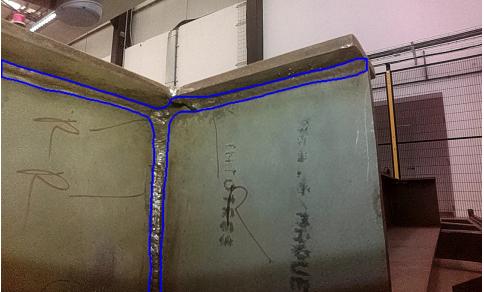
0.0074 m ²	X: 4.53 Y: 0.55 Z: 0.25
283621		<p>IV-1A Rayaduras, marcas, daños por impacto, abrasión o zonas de metal expuestas con apariencia metálica y libre de productos de óxido o con trazas firmemente adheridas.</p>

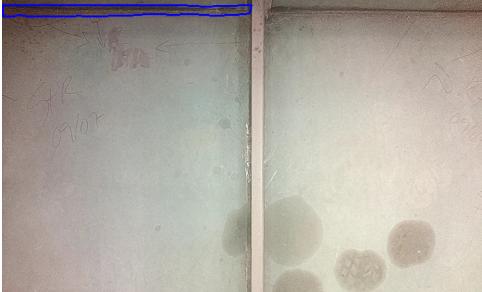
Id		Tipo de discontinuidad	Tamaño	Posición
283619		IV-1B Rayaduras o zonas de metal expuestas con productos de óxido débilmente adherido.

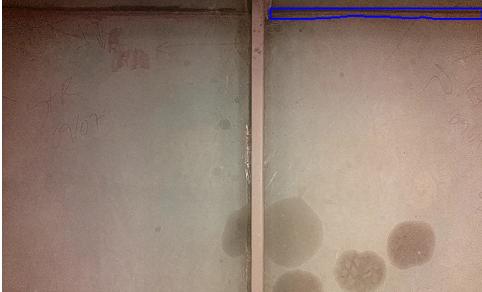
0.0115 m ²	X: 3.34 Y: 0.35 Z: 0.36
283618		IV-1A Rayaduras, marcas, daños por impacto, abrasión o zonas de metal expuestas con apariencia metálica y libre de productos de óxido o con trazas firmemente adheridas.

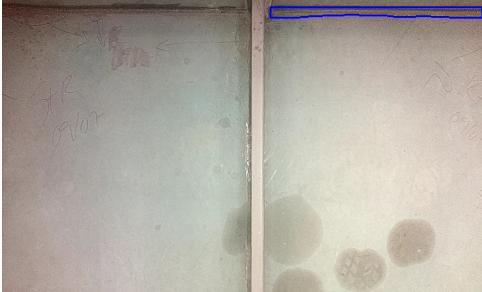
0.0094 m ²	X: 3.33 Y: -0.12 Z: 0.32
283617		IV-1B Rayaduras o zonas de metal expuestas con productos de óxido débilmente adherido.

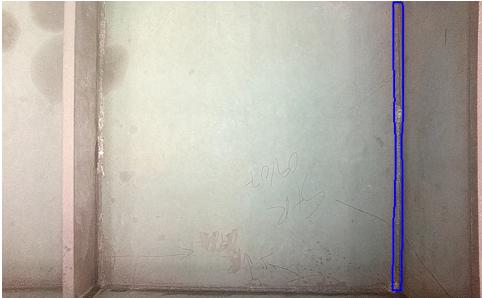
Id		Tipo de discontinuidad	Tamaño	Posición
283614		IV-5 Daños por procesos térmicos donde el RPT se degrada dejando material que no está firmemente adherido.

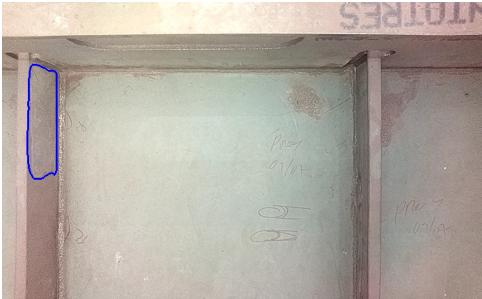
0.0113 m ²	X: 3.07 Y: 0.69 Z: 0.33
283613		IV-5 Daños por procesos térmicos donde el RPT se degrada dejando material que no está firmemente adherido.

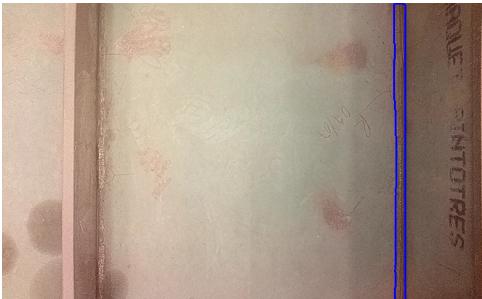
0.0138 m ²	X: 4.64 Y: -0.5 Z: 0.11
283612		IV-1A Rayaduras, marcas, daños por impacto, abrasión o zonas de metal expuestas con apariencia metálica y libre de productos de óxido o con trazas firmemente adheridas.

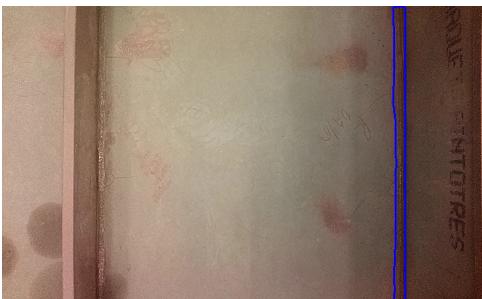
Id		Tipo de discontinuidad	Tamaño	Posición
283611		IV-4 Depósitos de óxido férrico débilmente adherido.

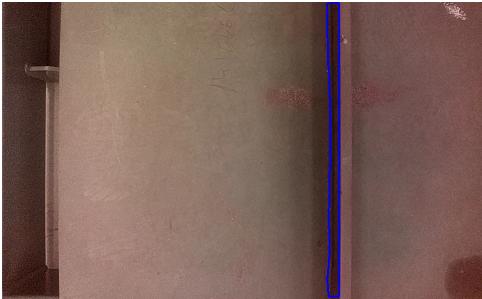
0.0145 m ²	X: 2.63 Y: 0.7 Z: 0.33
283610		IV-4 Depósitos de óxido férrico débilmente adherido.

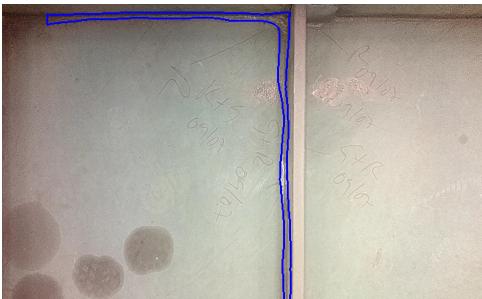
0.0139 m ²	X: 2.63 Y: -0.5 Z: 0.1
283608		IV-1B Rayaduras o zonas de metal expuestas con productos de óxido débilmente adherido.

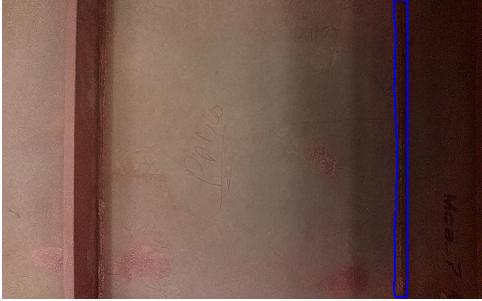
Id		Tipo de discontinuidad	Tamaño	Posición
283607		IV-3 Depósitos de sales de zinc débilmente adheridas.

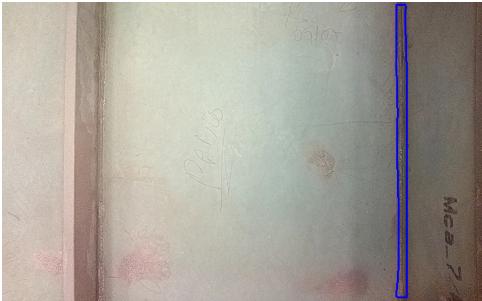
0.0166 m ²	X: 2.18 Y: 0.7 Z: 0.33
283606		IV-5 Daños por procesos térmicos donde el RPT se degrada dejando material que no está firmemente adherido.

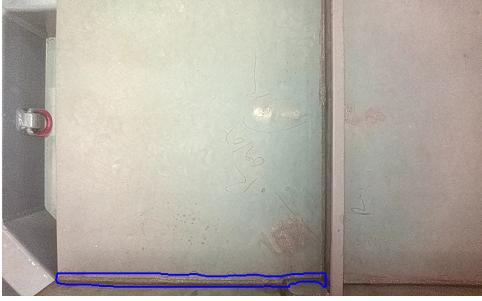
0.0125 m ²	X: 2.18 Y: 0.7 Z: 0.33
283605		IV-5 Daños por procesos térmicos donde el RPT se degrada dejando material que no está firmemente adherido.

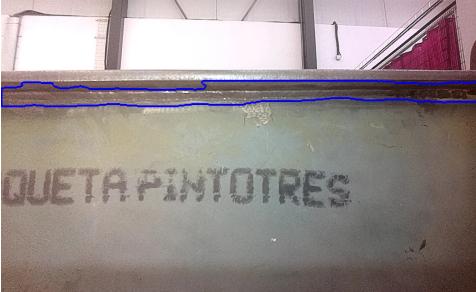
Id		Tipo de discontinuidad	Tamaño	Posición
283604		IV-2 Marcas de aceite o grasa. Suciedades o todo tipo de contaminantes solubles.

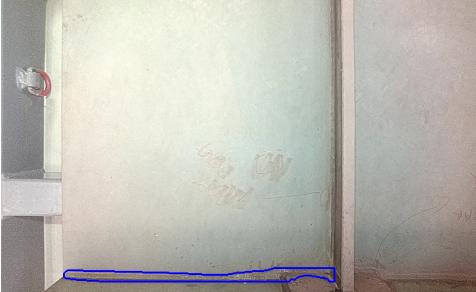
0.0069 m ²	X: 5.16 Y: 0.09 Z: 0.33
283603		IV-4 Depósitos de óxido férrico débilmente adherido.

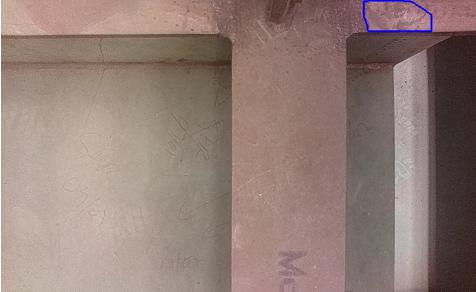
0.0117 m ²	X: 1.53 Y: -0.75 Z: 0.03
283602		IV-4 Depósitos de óxido férrico débilmente adherido.

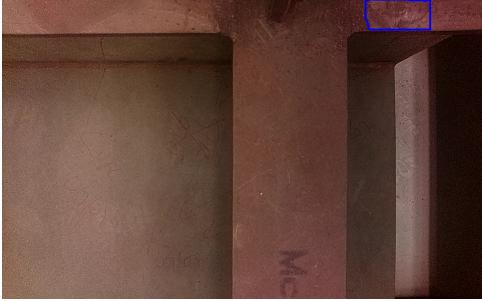
Id		Tipo de discontinuidad	Tamaño	Posición
283601		IV-1B Rayaduras o zonas de metal expuestas con productos de óxido débilmente adherido.

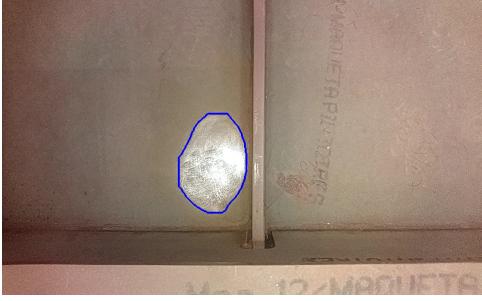
0.0086 m ²	X: 1.48 Y: 0.96 Z: 0.45
283600		IV-1B Rayaduras o zonas de metal expuestas con productos de óxido débilmente adherido.

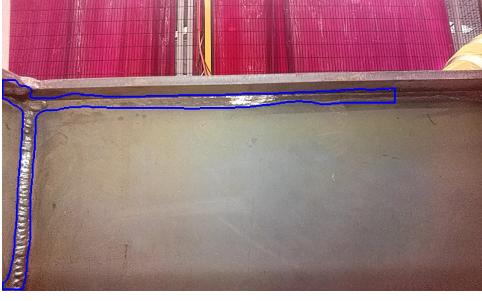
0.0232 m ²	X: 2.44 Y: 0.08 Z: 0.32
283599		IV-1B Rayaduras o zonas de metal expuestas con productos de óxido débilmente adherido.

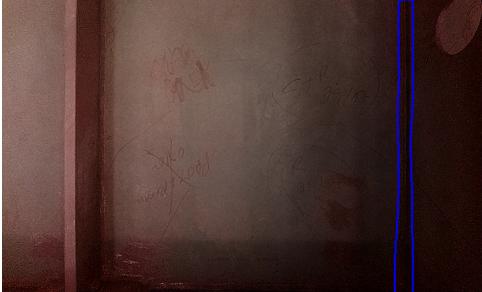
Id		Tipo de discontinuidad	Tamaño	Posición
283598		IV-4 Depósitos de óxido férrico débilmente adherido.

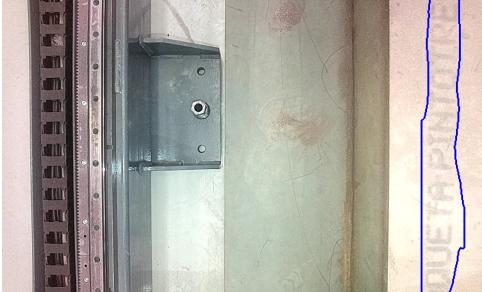
0.0198 m ²	X: 1.41 Y: 0.68 Z: 0.34
283597		IV-6 Residuos metálicos adheridos a la superficie, provenientes de operaciones adyacentes de fabricación y montaje.

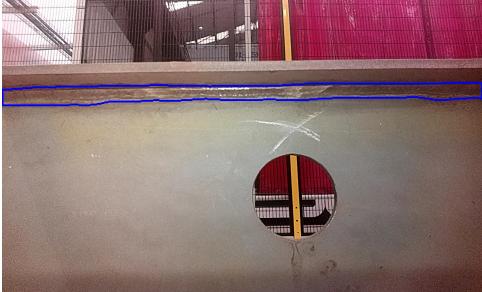
0.0465 m ²	X: 1.76 Y: 0.14 Z: 0.46
283596		IV-3 Depósitos de sales de zinc débilmente adheridas.

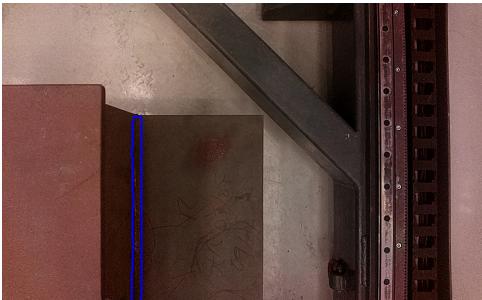
Id		Tipo de discontinuidad	Tamaño	Posición
283595		IV-6 Residuos metálicos adheridos a la superficie, provenientes de operaciones adyacentes de fabricación y montaje.

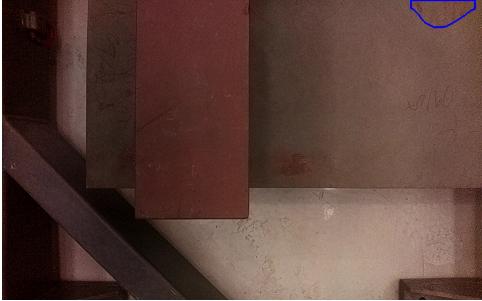
0.0078 m ²	X: 3.32 Y: 0.79 Z: 0.04
283594		IV-1B Rayaduras o zonas de metal expuestas con productos de óxido débilmente adherido.

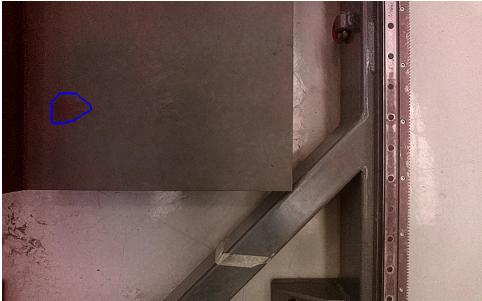
0.0057 m ²	X: 1.0 Y: -0.13 Z: 0.32
283593		IV-6 Residuos metálicos adheridos a la superficie, provenientes de operaciones adyacentes de fabricación y montaje.

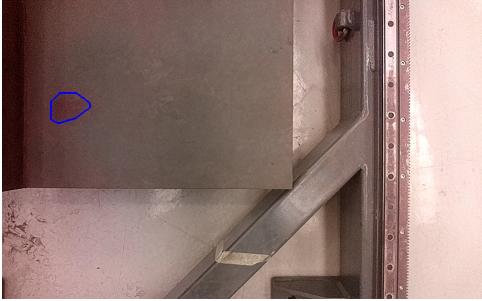
Id		Tipo de discontinuidad	Tamaño	Posición
283592		IV-4 Depósitos de óxido férrico débilmente adherido.

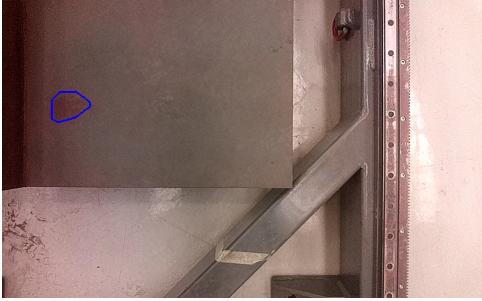
0.0039 m ²	X: 0.91 Y: -0.6 Z: 0.31
283591		IV-1B Rayaduras o zonas de metal expuestas con productos de óxido débilmente adherido.
