**Resumen de inspección**

**Tipologia de discontinuidades**

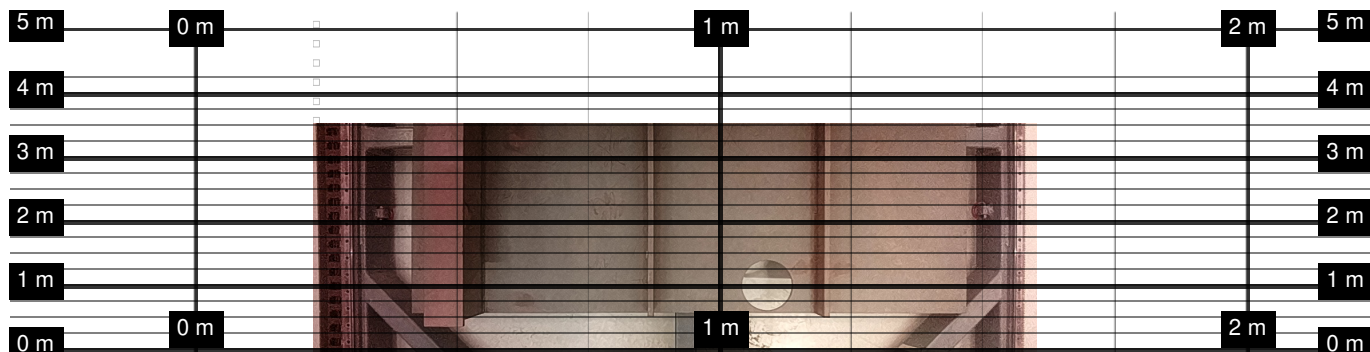
Plano pieza

| <b>Total discontinuidades encontradas</b> | 0 |
