**Resumen de inspección**

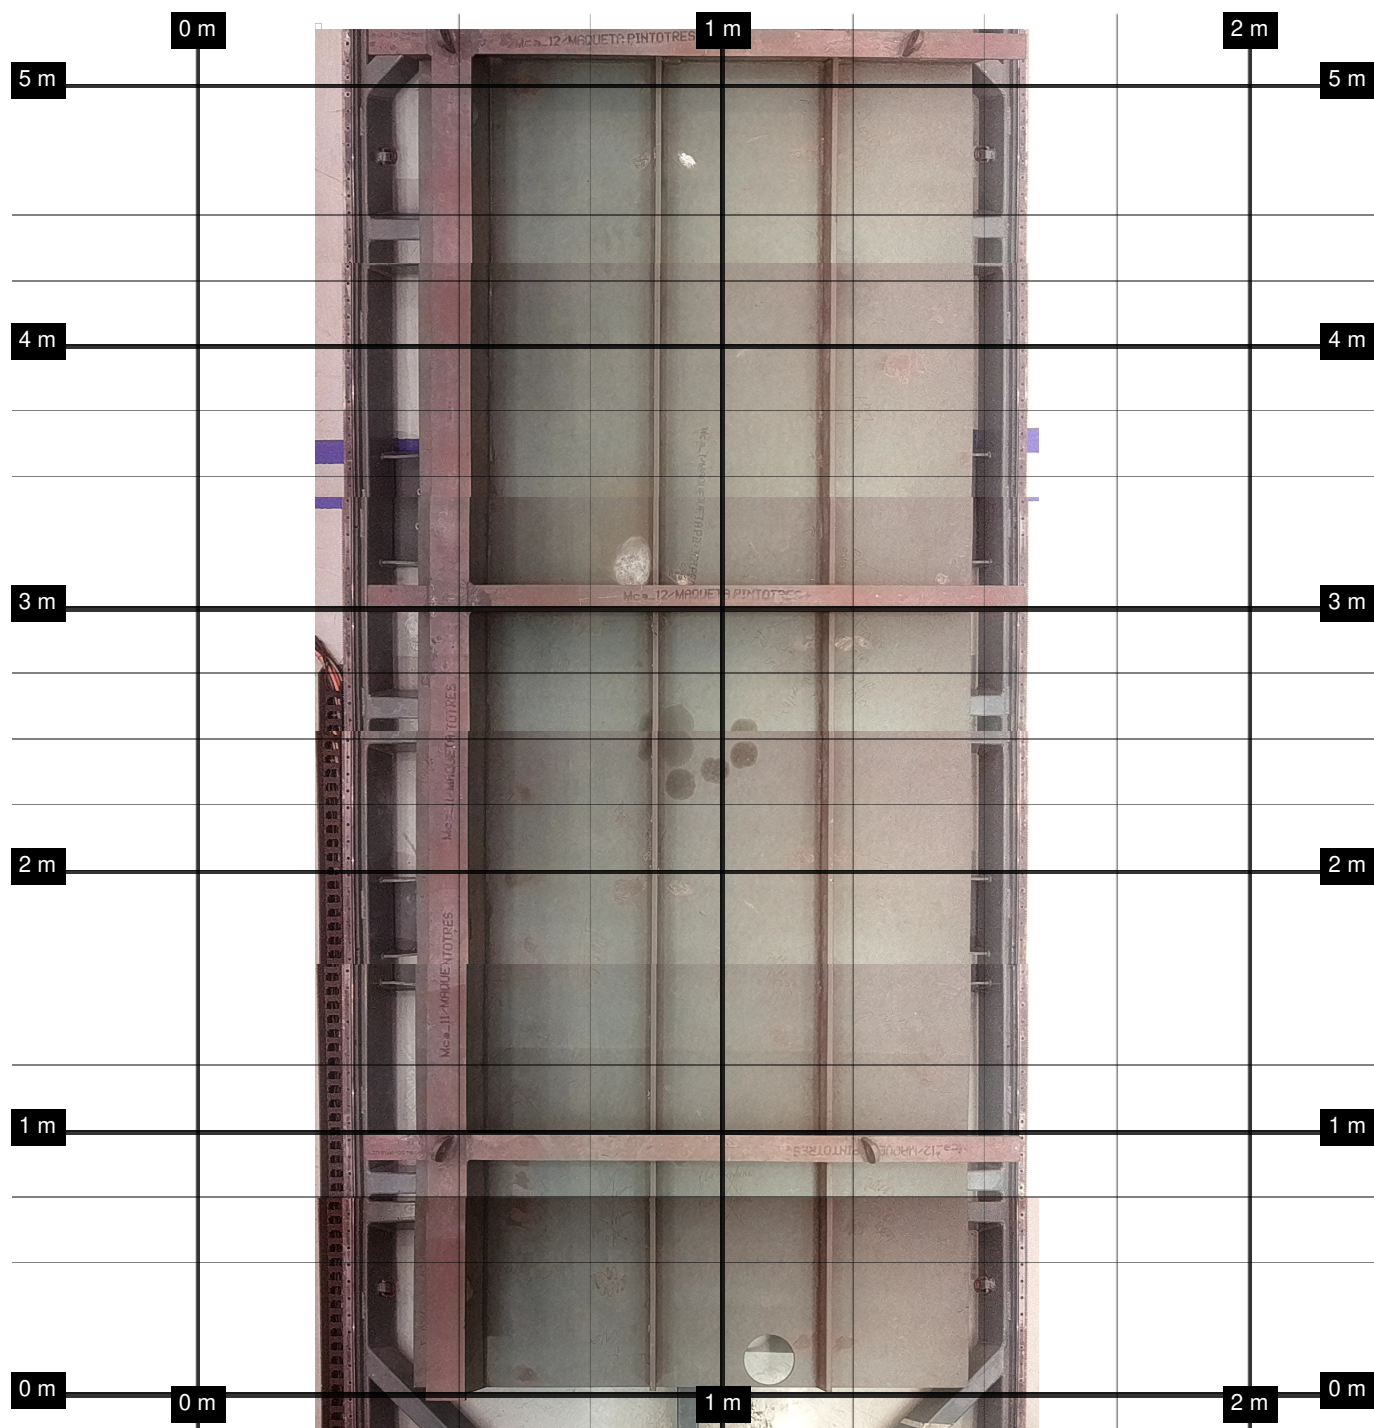
Plano pieza

| <b>Total discontinuidades encontradas</b> | 0 |
