**Resumen de inspección**

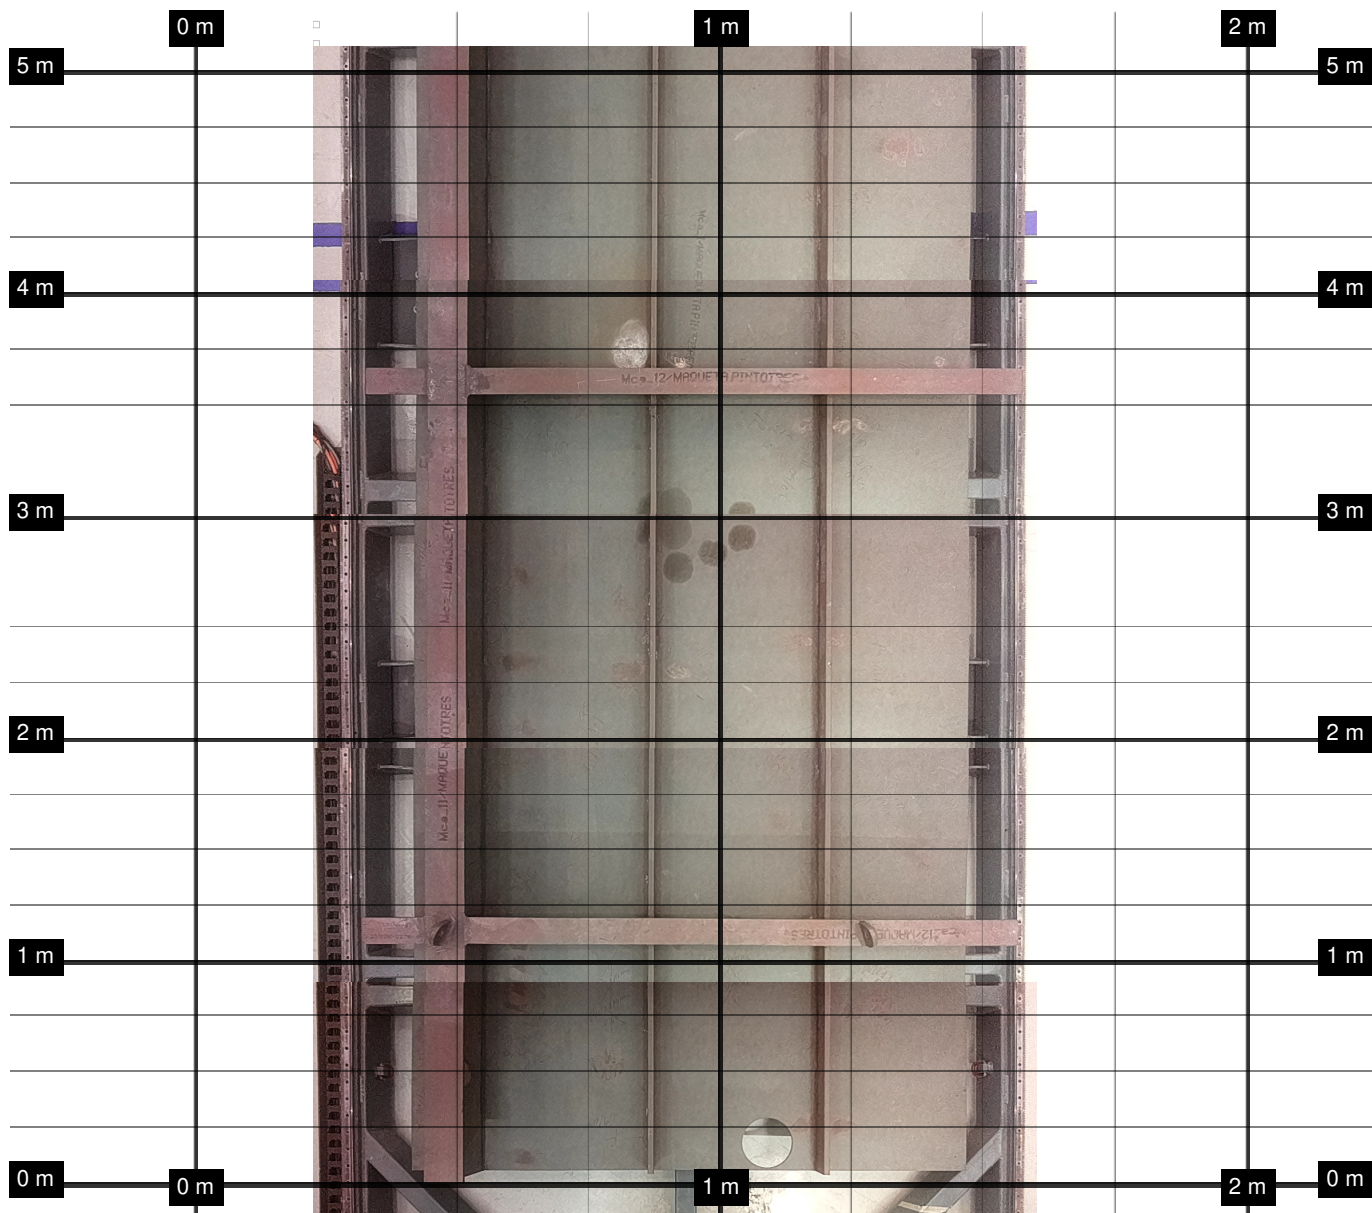
Plano pieza

| <b>Total discontinuidades encontradas</b> | 0 |
| <b>Superficie con discontinuidades</b> | 0.0 (0.0%) |
| <b>Superficie libre de discontinuidades</b> | 15.89 (100.0%) |
