**Resumen de inspección**

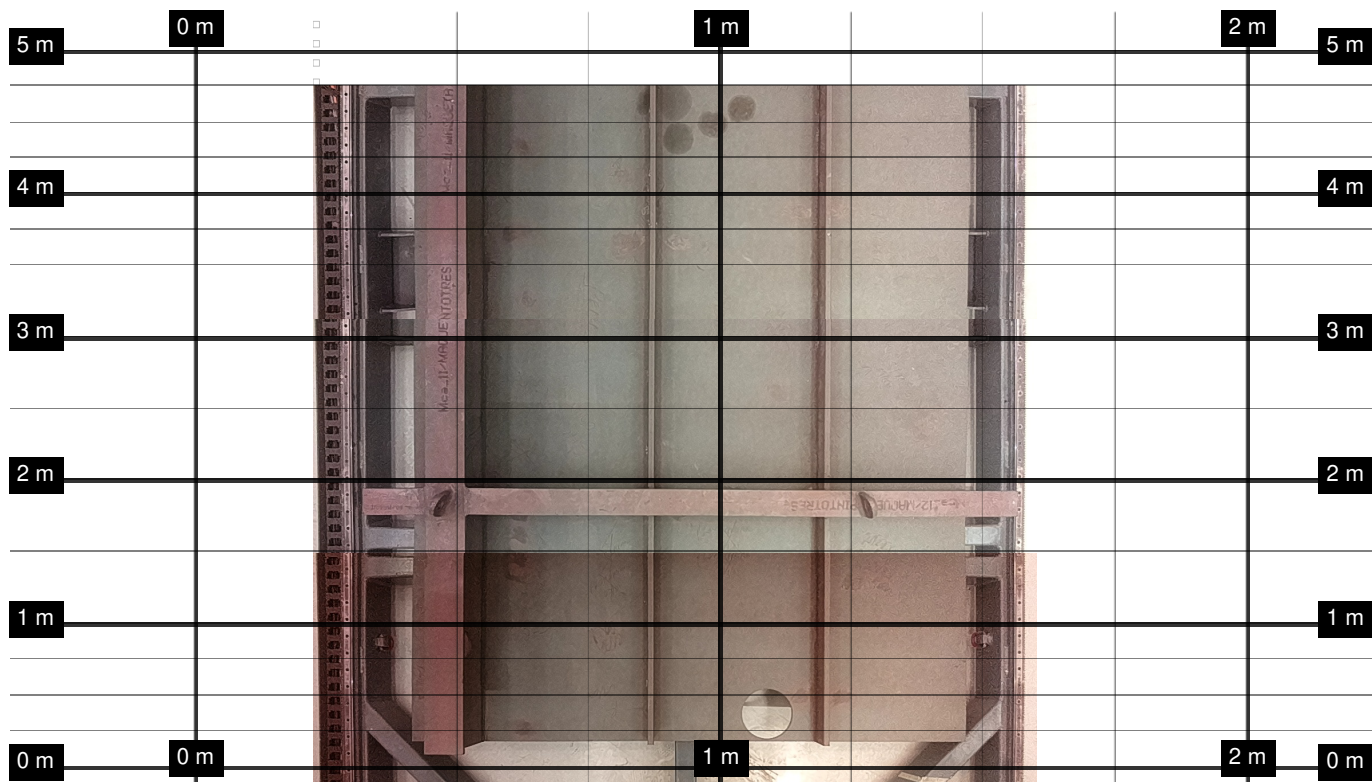
Plano pieza

| <b>Total discontinuidades encontradas</b> | 0 |
| <b>Superficie libre de discontinuidades</b> | 15.89 (100.0%) |
