Resumen de inspección

Tipología de discontinuidades

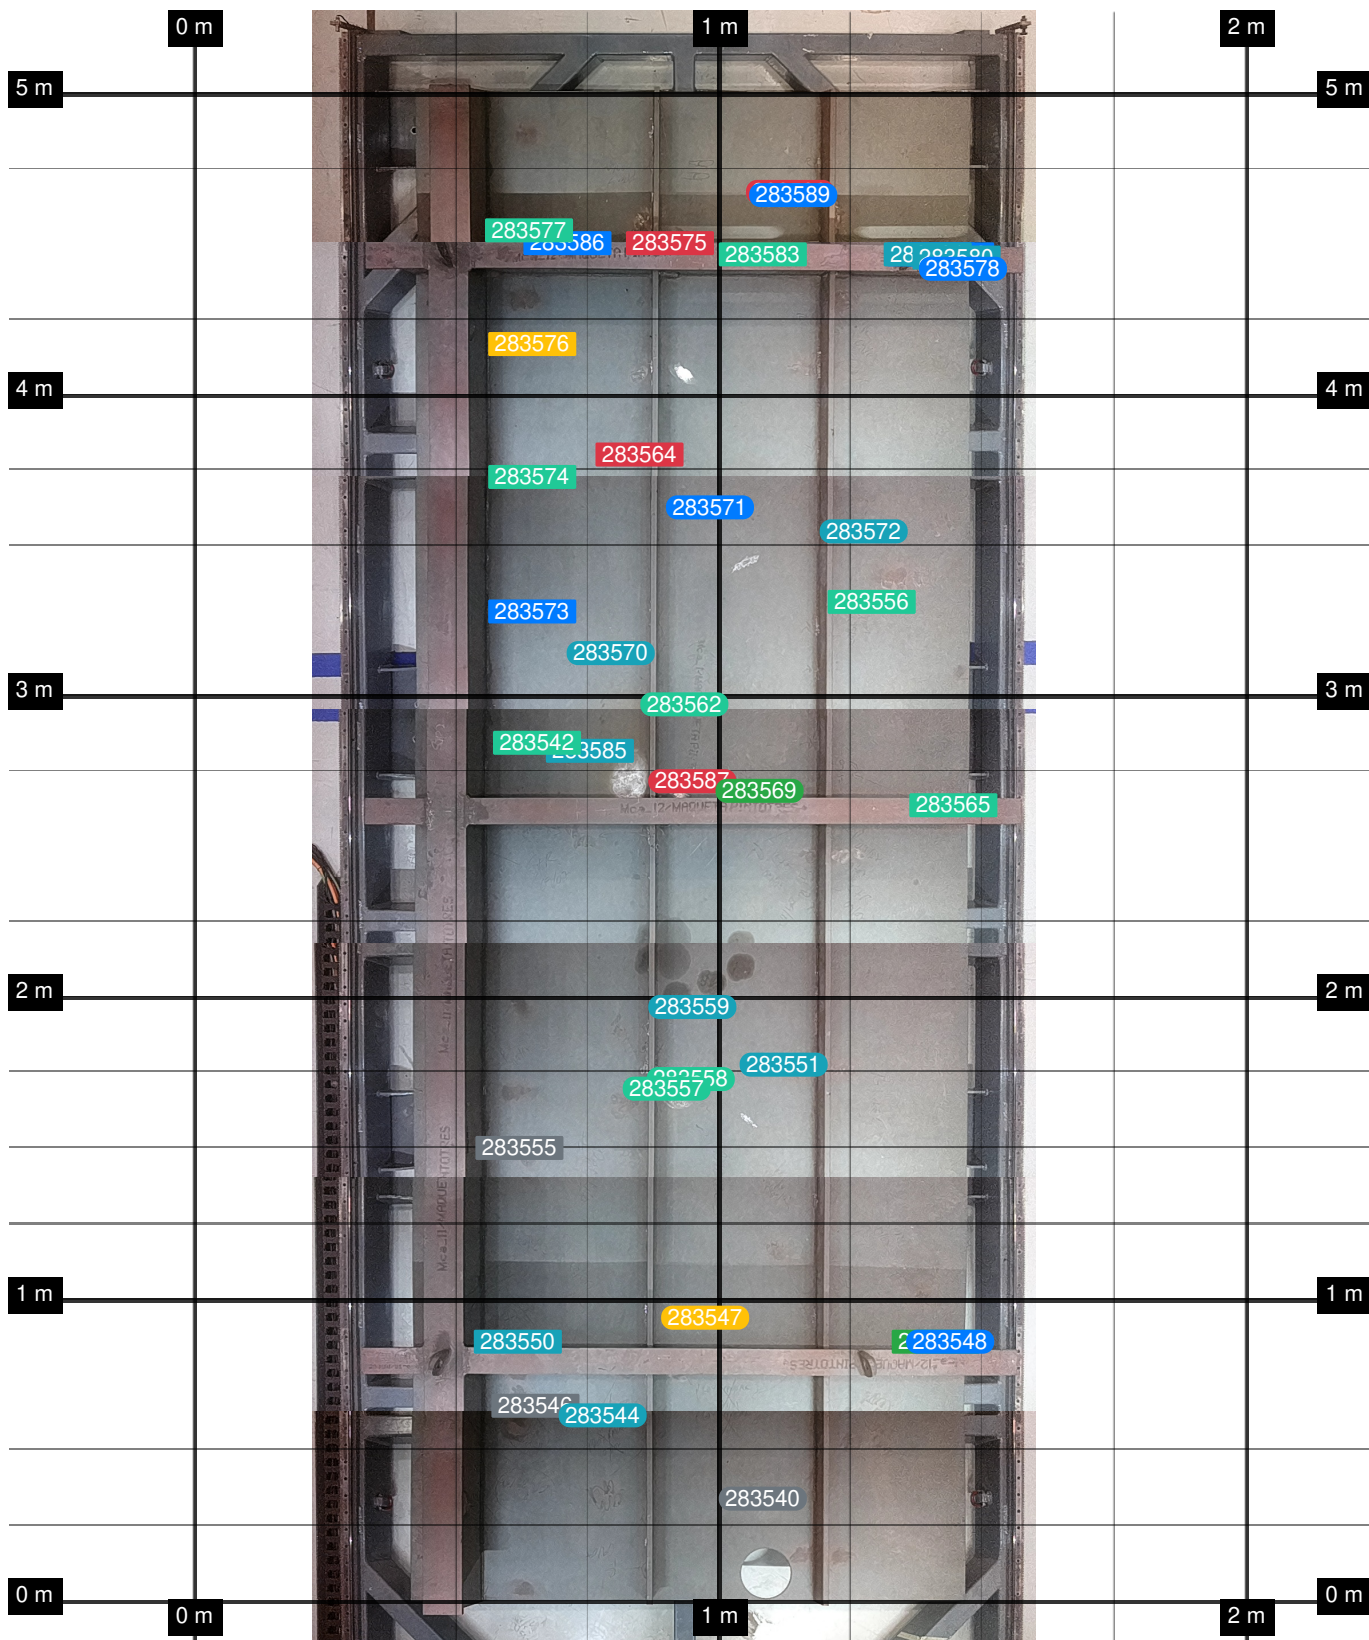
Plano pieza

Superficie horizontal	10.05 m ²
Superficie vertical	5.84 m ²
Superficie total	15.89 m ²
Total discontinuidades encontradas	37
Superficie con discontinuidades	0.62 (3.902%)
Superficie libre de discontinuidades	15.27 (96.098%)
